2025 韌性臺灣

環境事故災害防救韌性科技國際交流

2025 年韌性臺灣-環境事故災害防救韌性科技國際交流論壇

Terrence Alger
應用研發副總裁
2025年10月29日

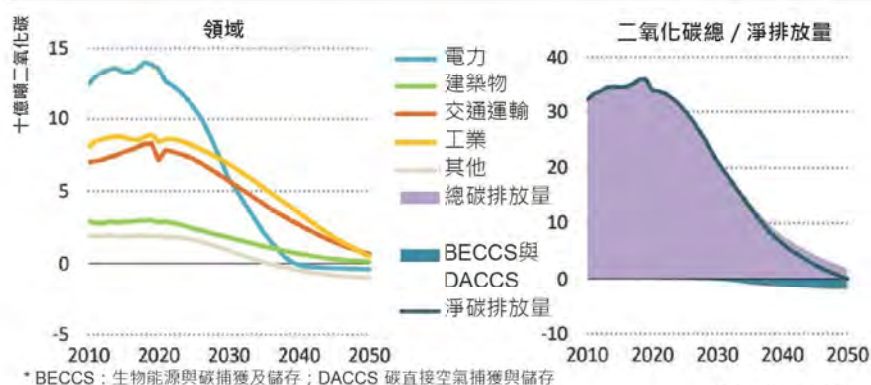
圖2.3 全球各領域二氧化碳淨排放量以及全球總 / 淨排放量

想要實現淨零目標，就必須需加速能源轉型

* BECCS：生物能源與碳捕獲及儲存；DACCS 碳直接空氣捕獲與儲存

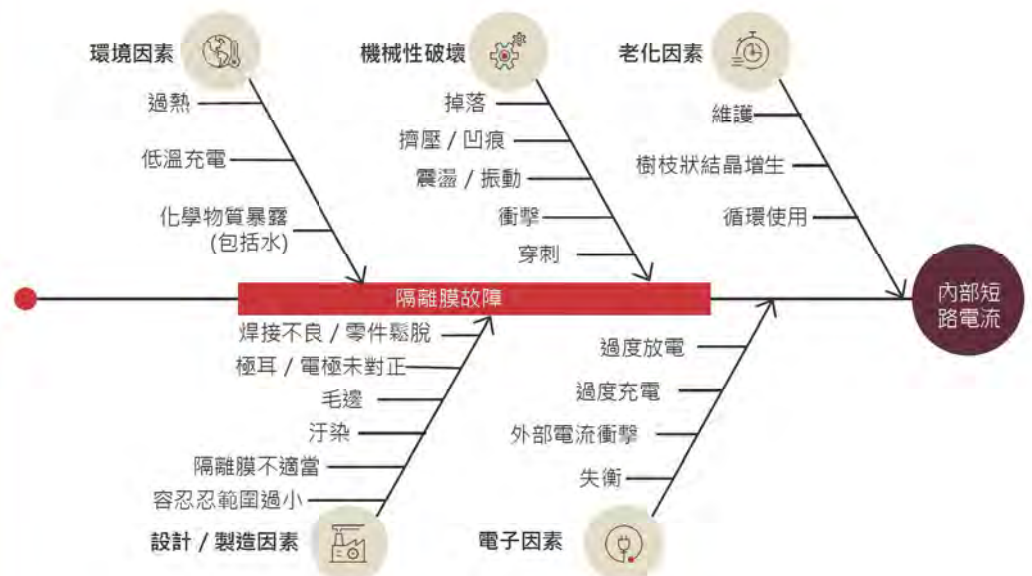
電池故障是怎麼發生的？

短路後，電池組熱失控 (TR) 傳播的因素包括：
短路後電流以及以下電池組熱失控(TR)因素的範圍擴大：

- 熱傳導
- 幾何設計形狀
- 電力交叉連結形式
- 電池管理
- 其他不良使用問題

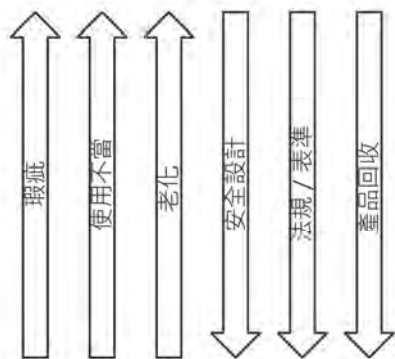
評估電池危害性的整體風險

頻率	很有可能	輕微 (無傷)	中斷 (傷)	重大 (傷)	致命
	有可能	輕微 (無傷)	中斷 (傷)	重大 (傷)	致命
	不太可能	輕微 (無傷)	中斷 (傷)	重大 (傷)	致命
	罕見	輕微 (無傷)	中斷 (傷)	重大 (傷)	致命
		嚴重性

傳統風險	非常高
	高
	中
	低

風險 = 頻率 × 嚴重性
 必須針對每個產品 / 使用案例評估

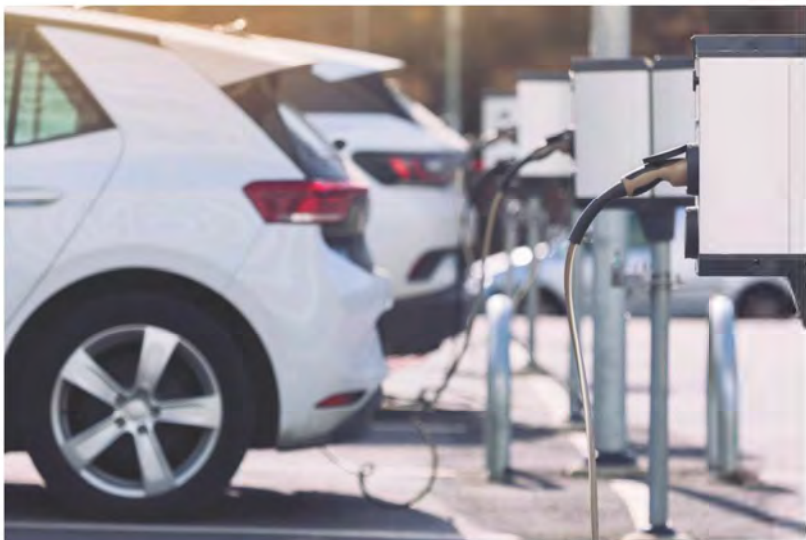
新技術帶來的新風險

- 若不加以控制，超快速充電(6C或更高規格)可在8分鐘或更短時間以內導致電芯核心溫度上升至超過75°C*，而3~4C充電則通常會導致電芯溫度上升至45°C~60°C**。即使是在前述較低的溫度條件下，也會造成鋰鍍層(析鋰現象)風險急遽上升。
- 電池組緊密整合：導致熱質量降低，通風途徑減少，從而提高了熱傳播的速度***

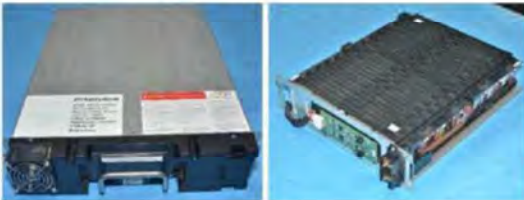
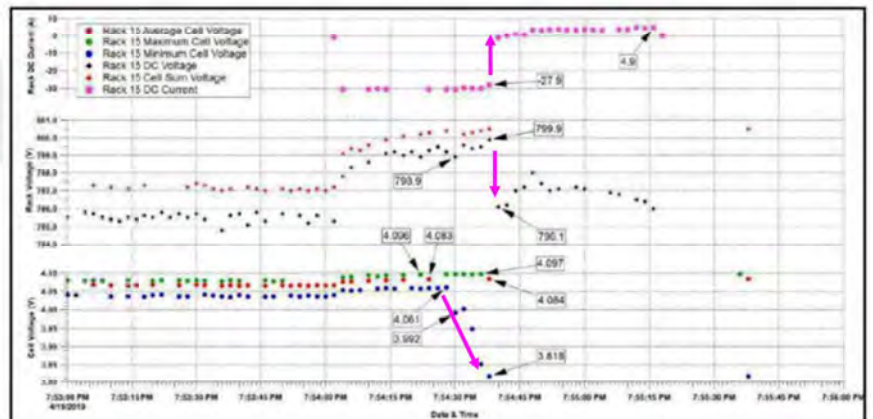
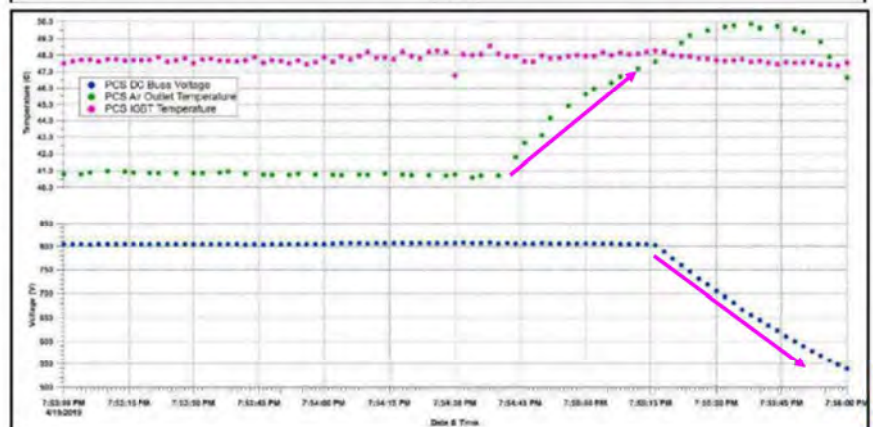
事故過程

- 此BMS數據證明第15櫃、模組2的第7組電芯為事故的源頭

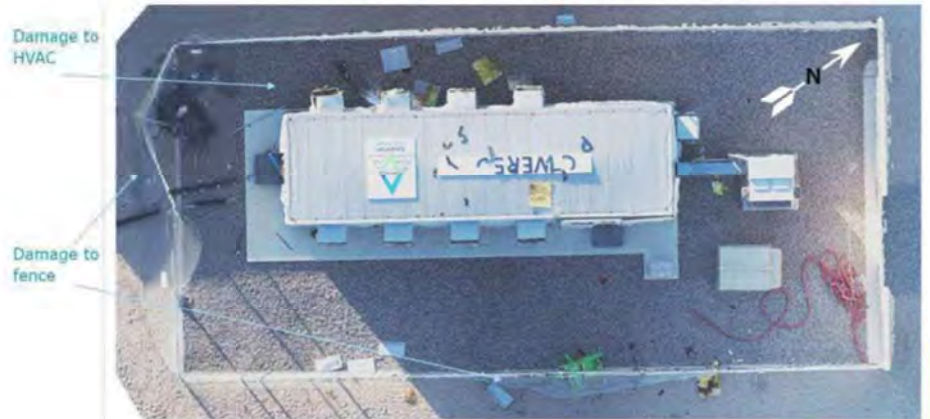
事故過程

- 電芯7的熱失控引發同一模組內、相鄰電芯的熱失控，並進一步引發相鄰模組的熱失控
- 熱失控的噴發氣體造成BESS櫃內形成一可燃性氣雲
- 大約壓降後3小時，消防隊打開貨櫃側邊的门，約2-3分鐘後爆炸發生
- 貨櫃側邊與後方的門被炸開，內部物品飛出，空調也嚴重受損
- 第15櫃有嚴重熱損，但其餘櫃並無異常
- 其餘26櫃花費7星期進行放電，而後才進行詳細的調查

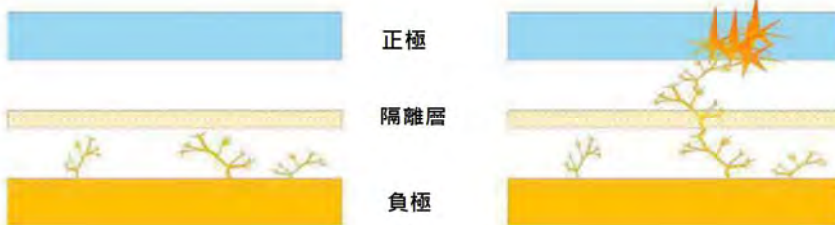
事故起始原因調查

- 調查也發現其他模組內的電芯有異常的鋰沉積物與**異常的枝晶成長**(abnormal dendrite growth)
- 例如：第24櫃、模組6的第7-2組電芯電芯內部發現有鋰沉積物與枝晶成長
- 這些有沉積物的正極、負極、隔離層拆開後開始冒煙、最終引燃，這與鋰金屬於空氣中的反應一致
- 與另一相似規模的BESS的電芯比較，結論顯示是**電芯本身**的問題，不是操作、使用的問題

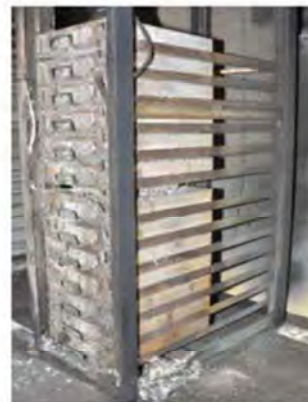
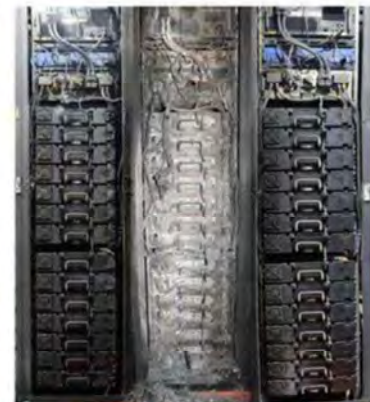
Rack 17 Rack 15 Rack 13

- 滅火系統**無法抑制熱失控**
- 電芯/模組間缺乏熱阻絕層，但相鄰櫃的空隙則阻絕了櫃間的熱傳播
- 熱失控的傳播持續提供大量可燃性氣體
- 缺乏通風系統，造成可燃性氣體蓄積
- 應變人員開門後，空氣進入、引燃產生爆炸

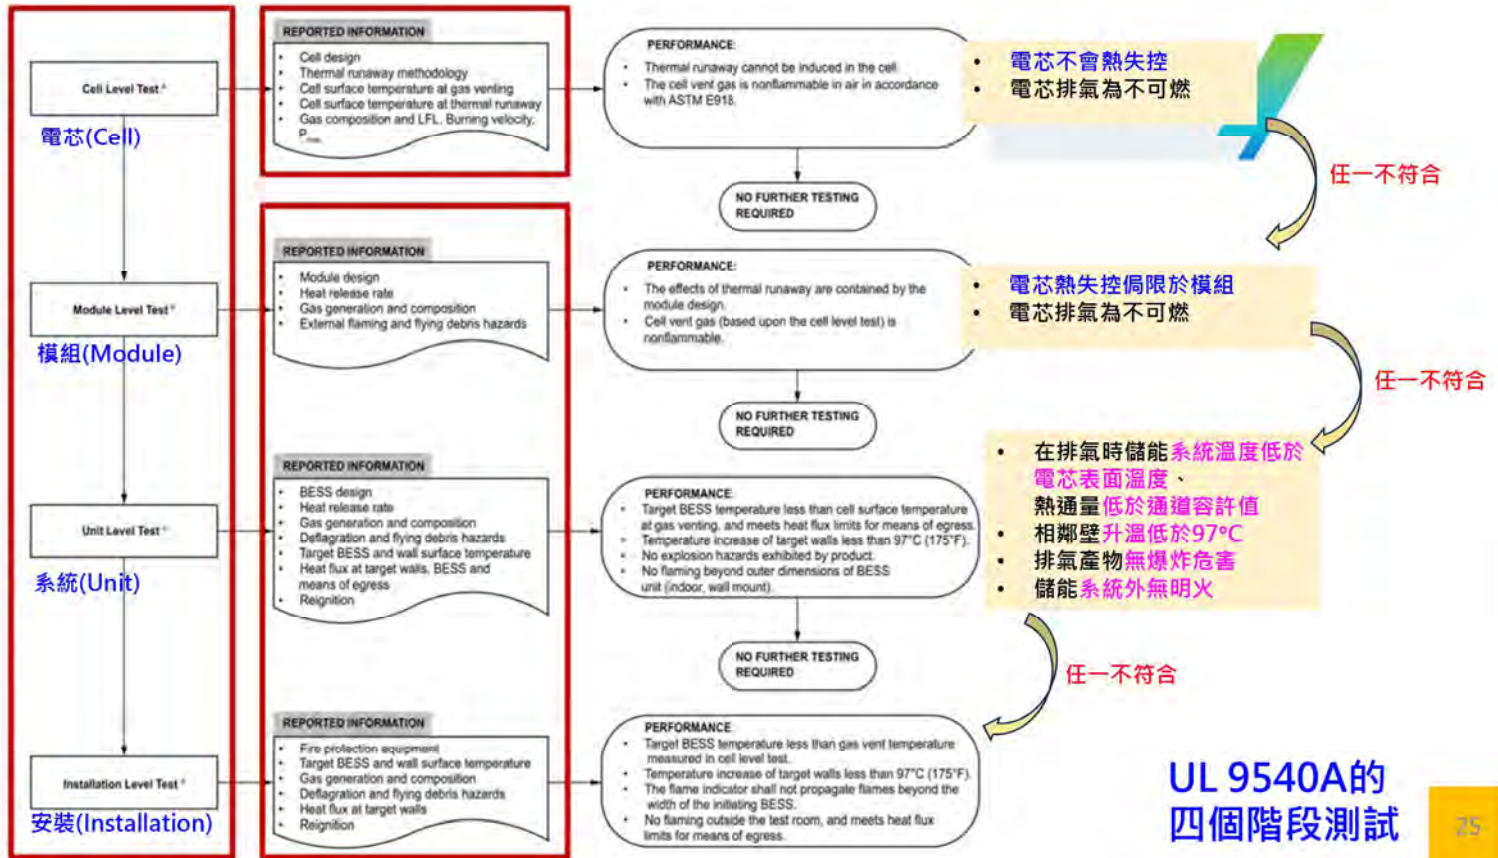
- 應變計劃缺乏熱失控事件的滅火、通風、進入的程序
- LG Chem並未提供AES(或APS) 其模組的UL 1973的測試報告，或分享其滅火測試的程序
- 相關的測試、安裝規範
- UL 1973的測試：通過標準：火未傳播至外殼外，或無爆炸 “No fire propagates to the outside of the DUT enclosure or explosion”
- UL 9540規範
- UL 9540A的測試：電芯不會失控→模組內電芯失控不會傳播→櫃內模組失控不會傳播
- NFPA 855規範：限制存放量

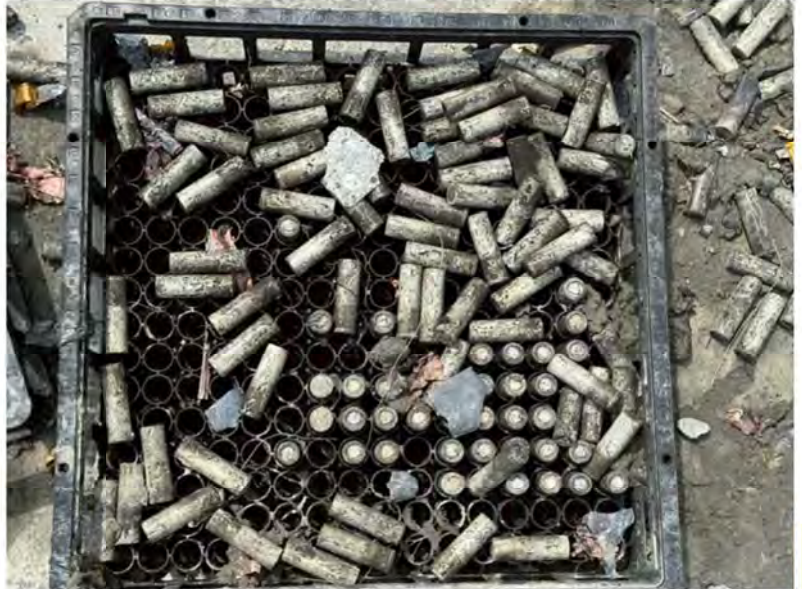
#3 – 高雄鋰電池工廠火災

- 電池類型：超高功率動力電池，圓柱型、21700 型NCM三元鋰、
- 直徑：21.55 mm
- 高度：70.15 mm
- 額定電壓：3.6 V
- 額定容量：>5.0 Ah
- 能量密度：> 265 Wh/kg
- 最大放電電流：>75A

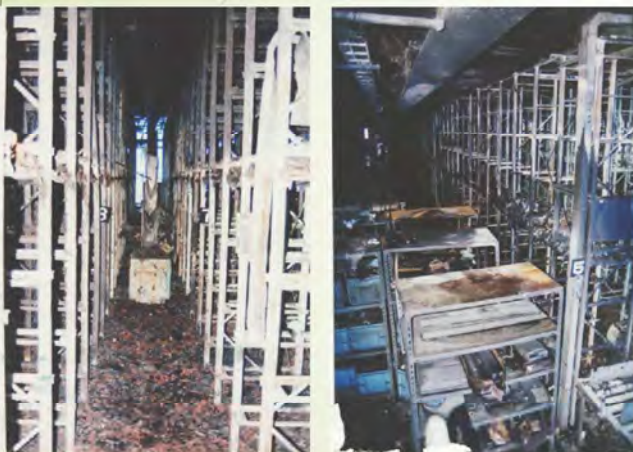
存放充電後電池的4層櫃，
電池突然起火後延燒，約燒毀300萬個電池。
燒毀面積約7千m²，約7小時才滅火。發生
於1995年。

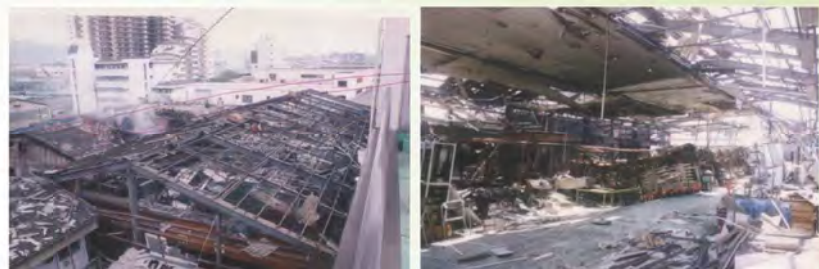
存放充電後電池的13層櫃，電池起火延燒。共
燒毀約122萬個電池。
燒毀面積約1,700m²，滅火時間約8小時。發生
於1997年。

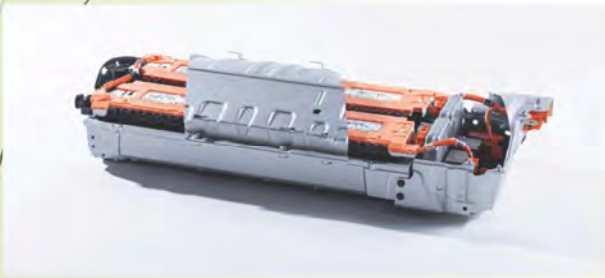
車用電池

電極

安全閥

- 將多個單體電池（相片上）組合後，形成一個模組（相片下）。
- 一台車，可搭載多個模組。
- 使用多個模組，組合成設計的電壓。

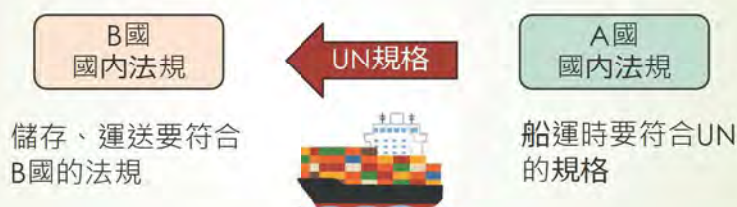
UN規格和消防法 ～進出口的電池～

- 進出口的電池，運送過程中，適用UN規格。卸貨上岸後，則適用該國法規。

- 日本的消防法，有些項目比UN規格還嚴格。
- 儲存、運送時適用消防法，產品的品質則有其他法規（電器用品安全法或日本工業規格等）。

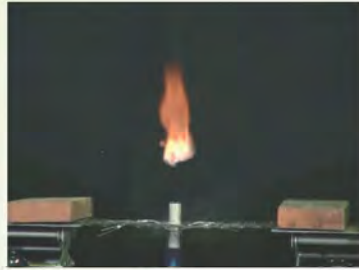
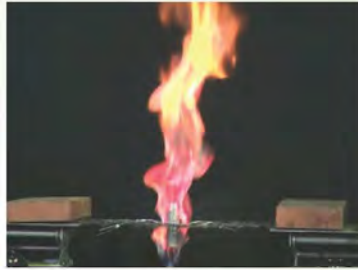
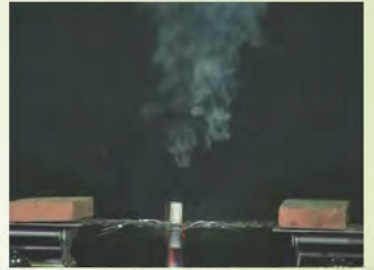
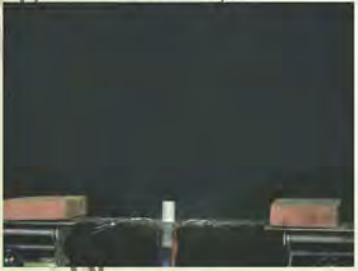
鋰離子電池電解液的燃燒性狀

開始加熱

6秒後

7秒後

18秒後

26秒後

和液體燃料（汽油、煤油、輕油）等的燃燒性狀幾乎相同，含有類似汽油的燃燒性狀的液體之故，燃燒快速

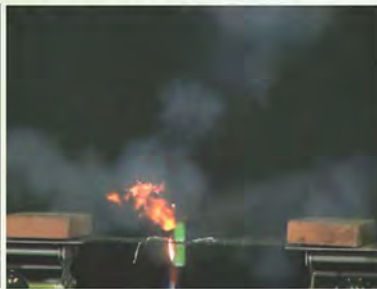
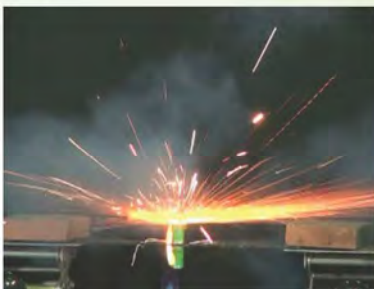
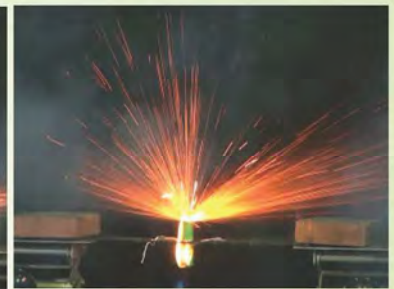
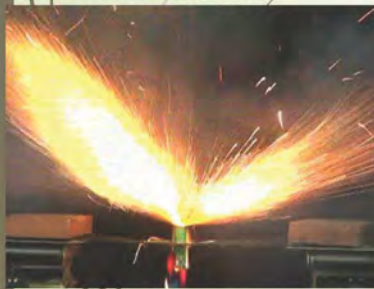
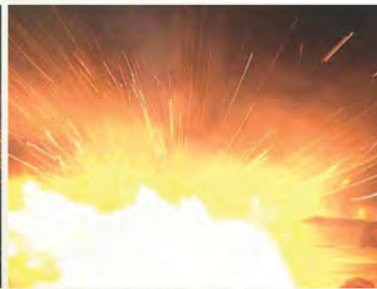
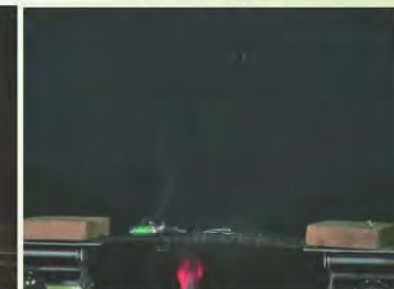
鋰離子電池加熱後的變化

開始加熱

13秒後

13~14秒

14秒後

14秒後 rapture

24秒後

條件：充電100%的18650鋰離子電池

結果：13秒後安全閥開啟，揮發後的電解液起火。馬上出現火花劇烈燃燒。1秒後破裂。

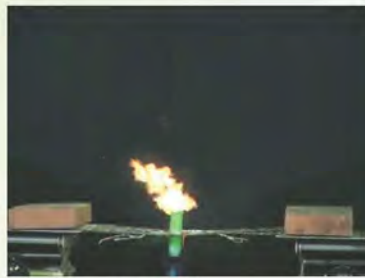
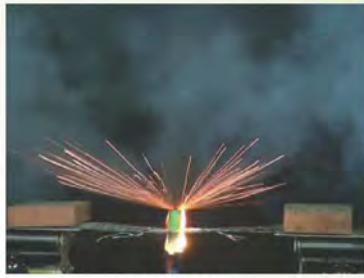
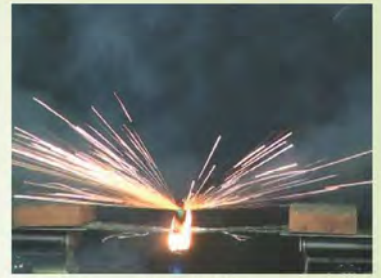
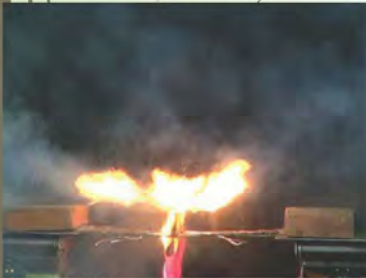
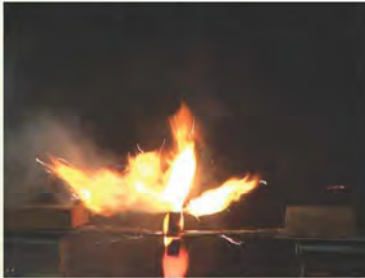
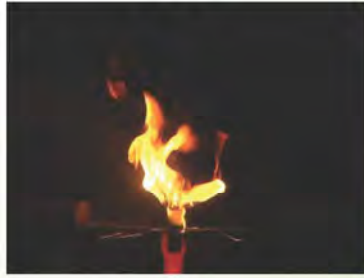
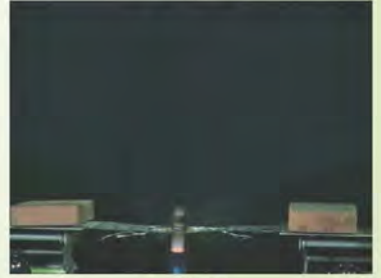
鋰離子電池加熱後的變化

開始加熱

23秒後

25秒後

26秒後

27秒後

28秒後

30秒後

53秒後

條件：充電50%的18650鋰離子電池

結果：23秒後安全閥開啟揮發後的電解液起火。出現火花燃燒後，火焰呈放射狀繼續燃燒。

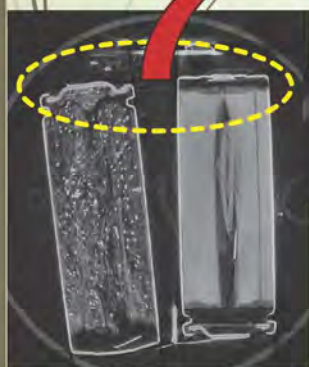
造成事故的電池的相片（X光CT相片）和上述實驗相片不同，有問題的電池

二者都有「捲繞不平均」的問題
疑似是因捲繞不平均，造成內部短路起火

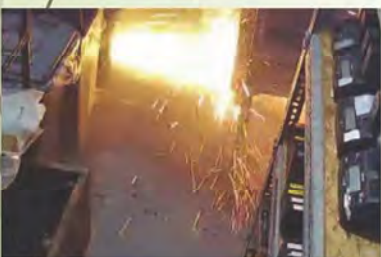
充電中的手持電風扇起火

- 即便是小型的數位相機電池，也會引起大火。
⇒ 產生足以延燒的熱源。
- 即便是手持電風扇，只有一顆電池，也曾發生過延燒周圍可燃性物品，導致室內全毀的火災。

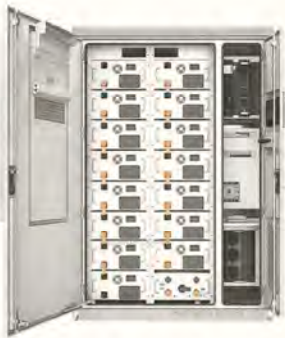
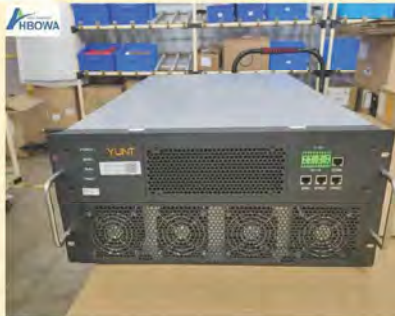
功率轉換系統
(Power Conversion system)

儲能系統架構-功率轉換系統

- 電力轉換：將來自電池或其他能源的電力轉換為所需的電壓和電流，以供應給負載。
- 過載保護：當負載需求**過大**時，功率轉換系統可以**限制**輸出電流，以防止系統過載和損壞。
- 電壓穩定：功率調節器可以確保輸出電壓穩定，以確保負載得到**穩定的**電源。

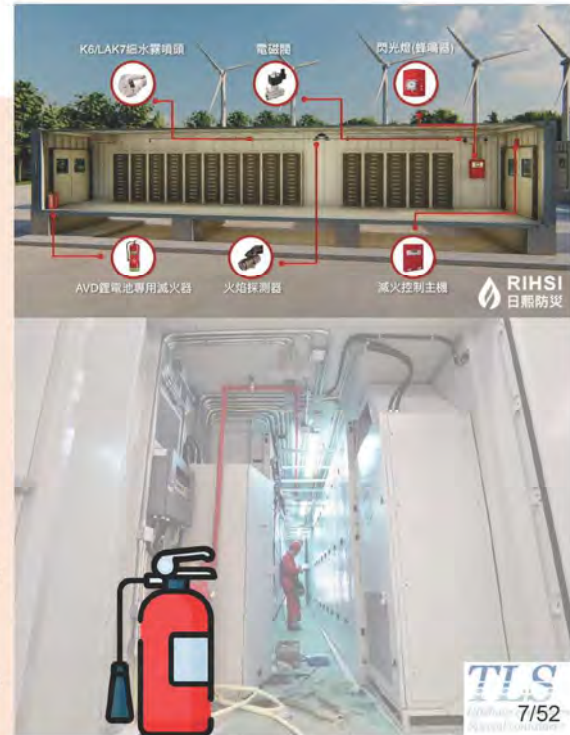
儲能系統架構-消防安全設備系統

- 通風系統：防止**爆燃**機械通風裝置，指引建議設置**兩套**以上，以確保在發生故障或火災時能夠迅速排除有害氣體和煙霧，以保持室內空氣的清潔和安全。
- 防火隔離：電池和其他電子設備放置在防火隔離區域內，**隔離**潛在的火源，並**降低火災擴散**的風險。
- 防火材料：建築設計中通常會使用**防火材料**，如防火牆壁和地板，隔離和抑制火災的擴散。
- 滅火系統：安裝自動滅火系統，如氣體滅火系統或自動噴淋系統，發生火災時迅速滅火。

消防安全設備系統

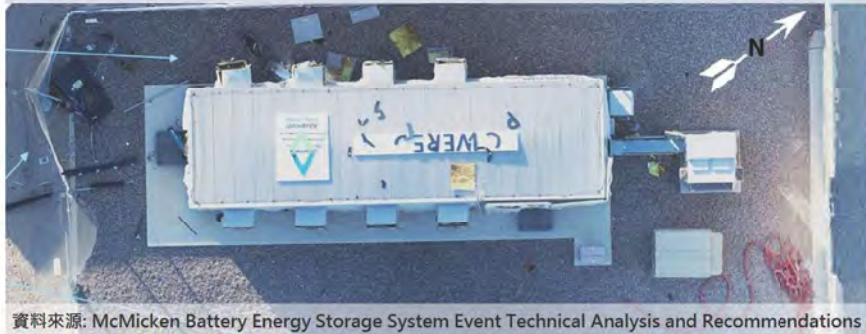
美國亞利桑那州 Surprise (McMicken) 2.16 MWh BESS 爆炸事件

- **日期:** 2019/04/19
- **地點:** 美國亞利桑那州 Surprise 市 McMicken Battery Energy Storage System (BESS) · 由 Arizona Public Service (APS) 公司營運
- **規模:** 設施容量 2.16 MWh · 採用 LG Chem NMC 鋰電池模組 (18650 型電芯) ，安裝於一個戶外金屬儲能櫃。
- **案件說明:** 下午偵測到儲能櫃冒煙後，消防與 HazMat 小組到場監測並等待氣體濃度下降，**開門後因通風導致氣體爆燃**，產生火球與衝擊波。
- **傷亡:** 此次事故無居民傷亡，但爆炸造成 4 名消防員重傷

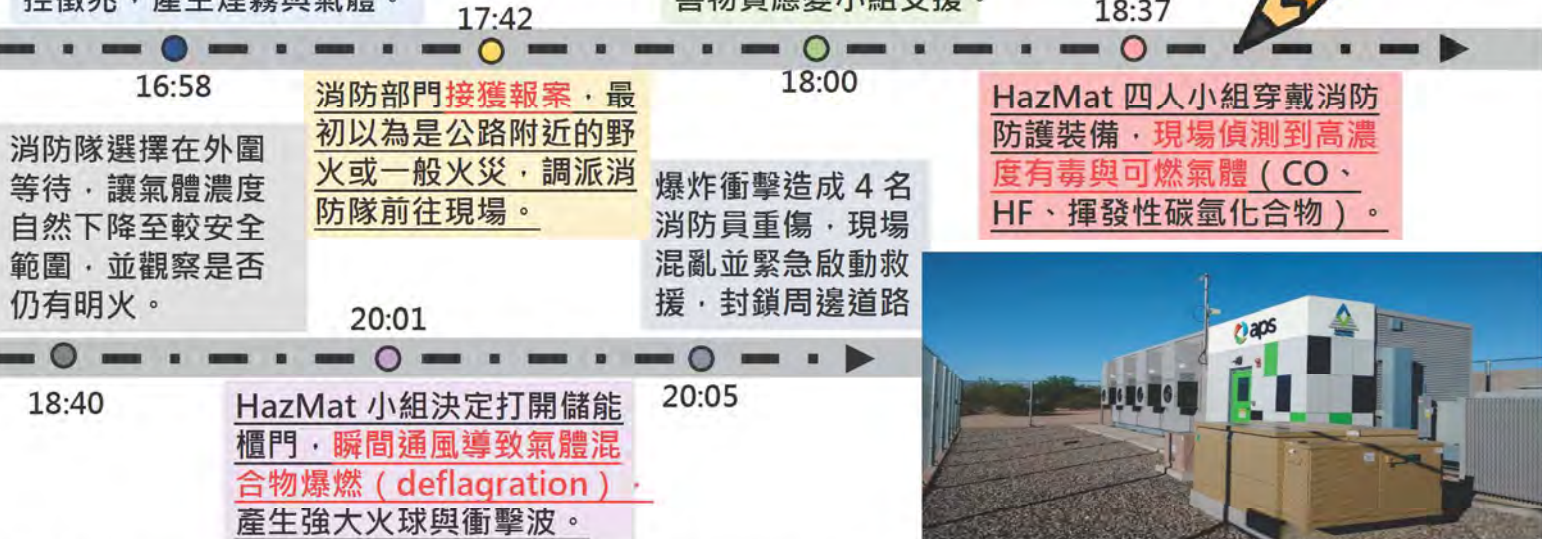
國外儲能系統相關災例-時序

監控系統觸發 **煙霧警報**，電池儲能櫃內部已出現熱失控徵兆，產生煙霧與氣體。

消防隊到場後發現煙霧來自鋰電池儲能櫃，立即通知 **HazMat** 危害物質應變小組支援。

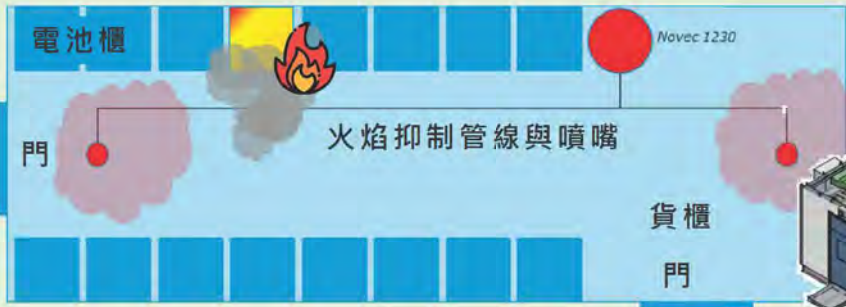
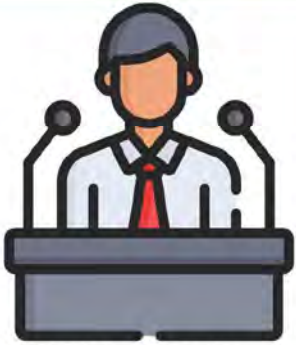
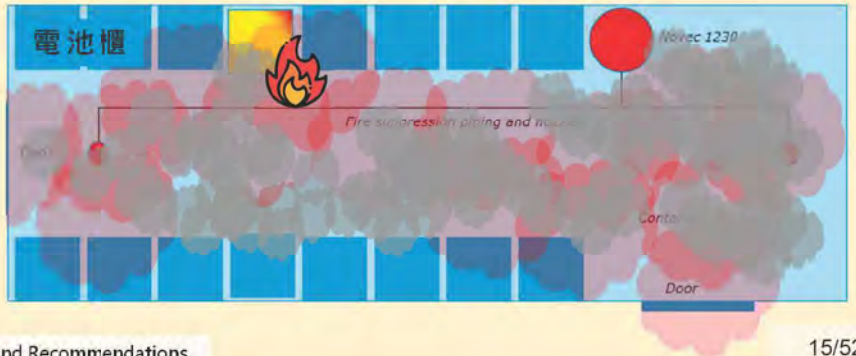
McMicken Battery Energy Storage System Event

當發生熱失控時novec1230發揮作用

當熱失控連續反應，novec1230從容器中被釋放出並生成更多氣體時

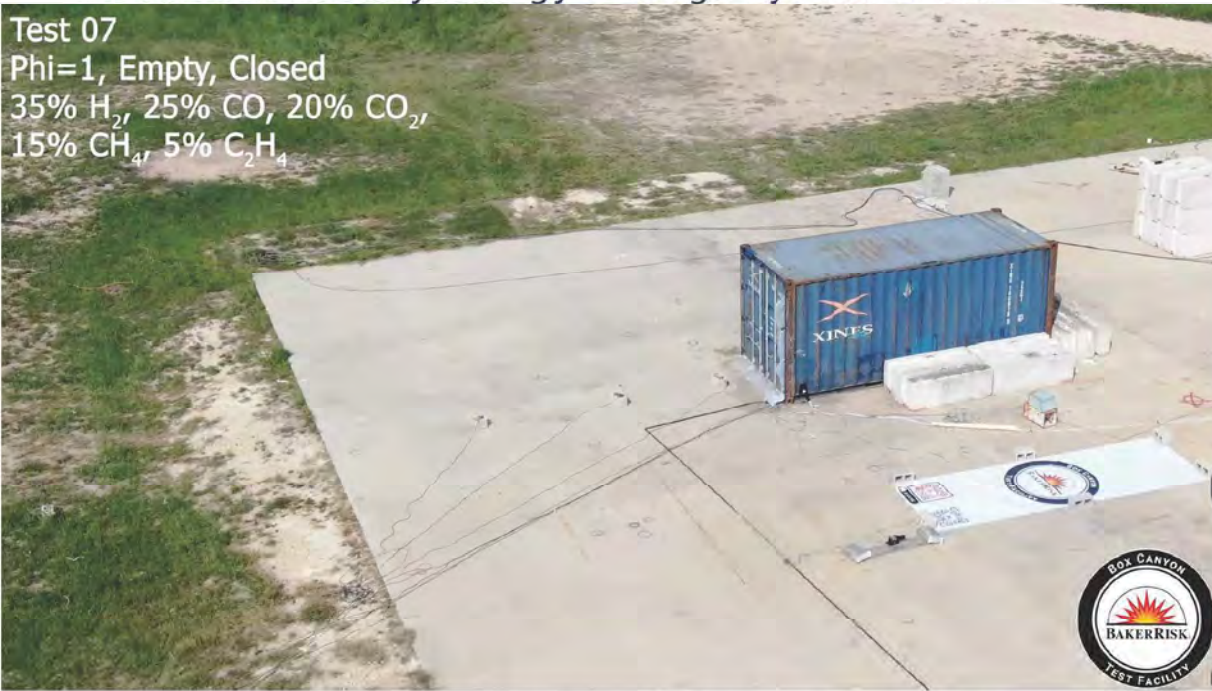
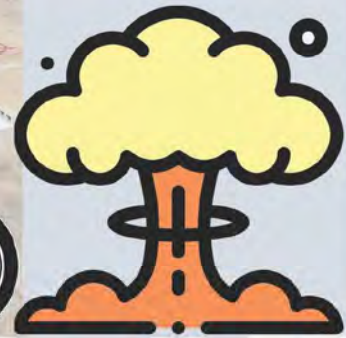
McMicken Battery Energy Storage System Event

Test 07
Phi=1, Empty, Closed
35% H₂, 25% CO, 20% CO₂,
15% CH₄, 5% C₂H₄

資料來源: Battery Energy Storage Systems - thermal runaway and explosion testing for Lithium-ion battery gas ([Video source](#))

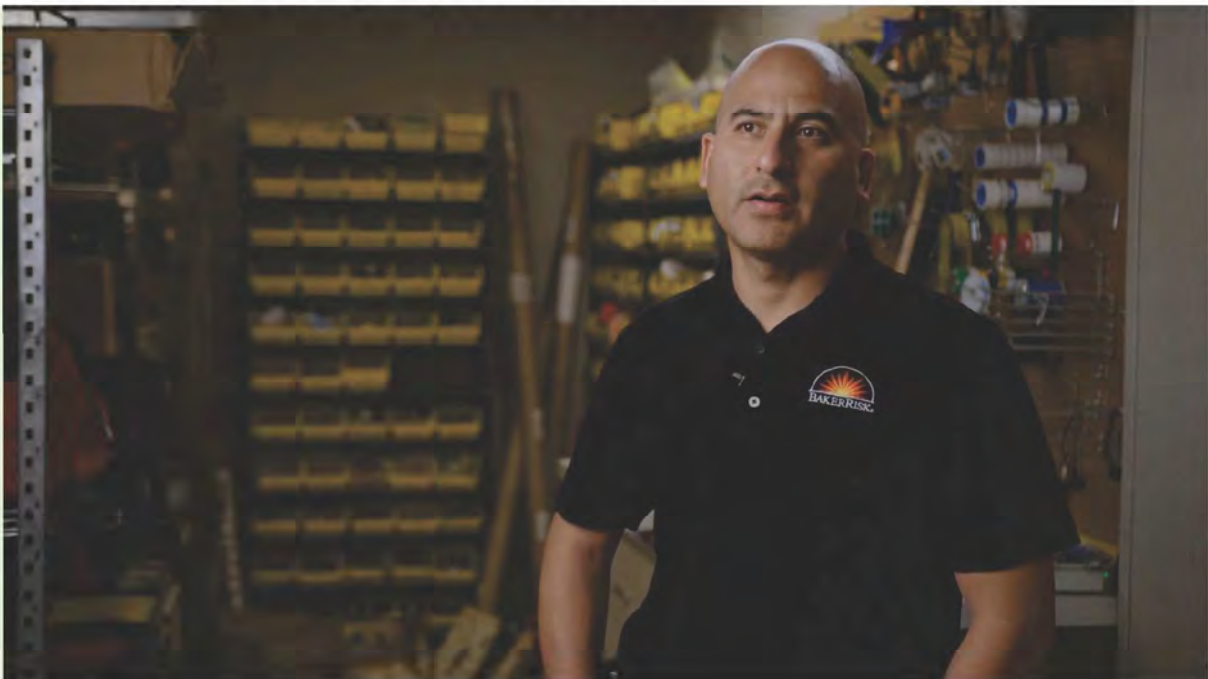
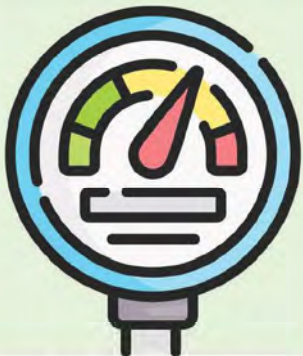
McMicken Battery Energy Storage System Event

資料來源: BESS Explosions: Summary of BakerRisk Research ([Video source](#))

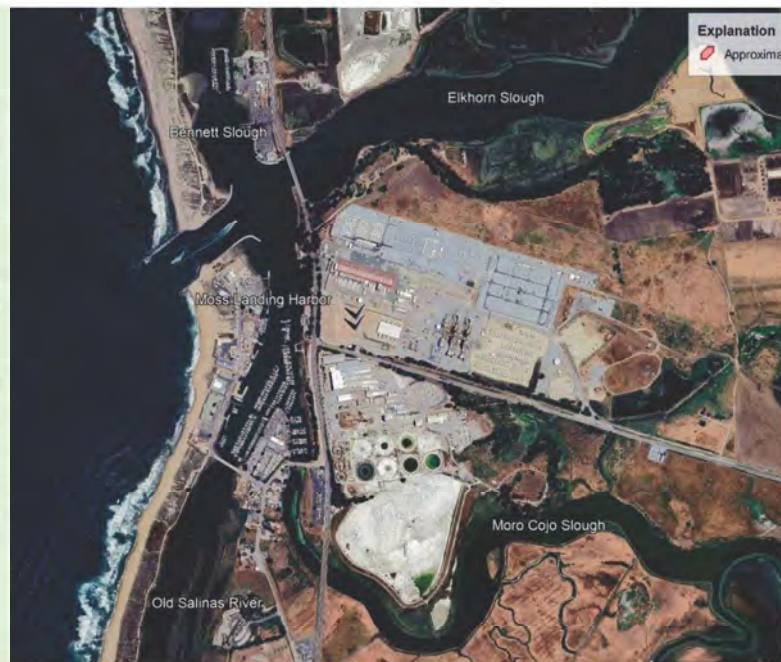
美國加州 Moss Landing Vistra BESS

- ◆ **日期:** 2025/01/16
- ◆ **地點:** 美國加州 Monterey County Moss Landing 電廠內的 Vistra 鋰電池儲能系統 (BESS)，為全球最大型室內電池儲能設施之一。
- ◆ **規模:** 300 MW ESS 內部起火，火勢集中於混凝土建築內
- ◆ **案件說明:** 位於**混凝土廠房內**的 300 MW ESS 起火後在高溫混凝土廠房內擴散，釋出大量濃煙與有毒氣體火情持續多日才初步控制，期間曾於數日再度復燃。
- ◆ **傷亡:** 4 人重傷

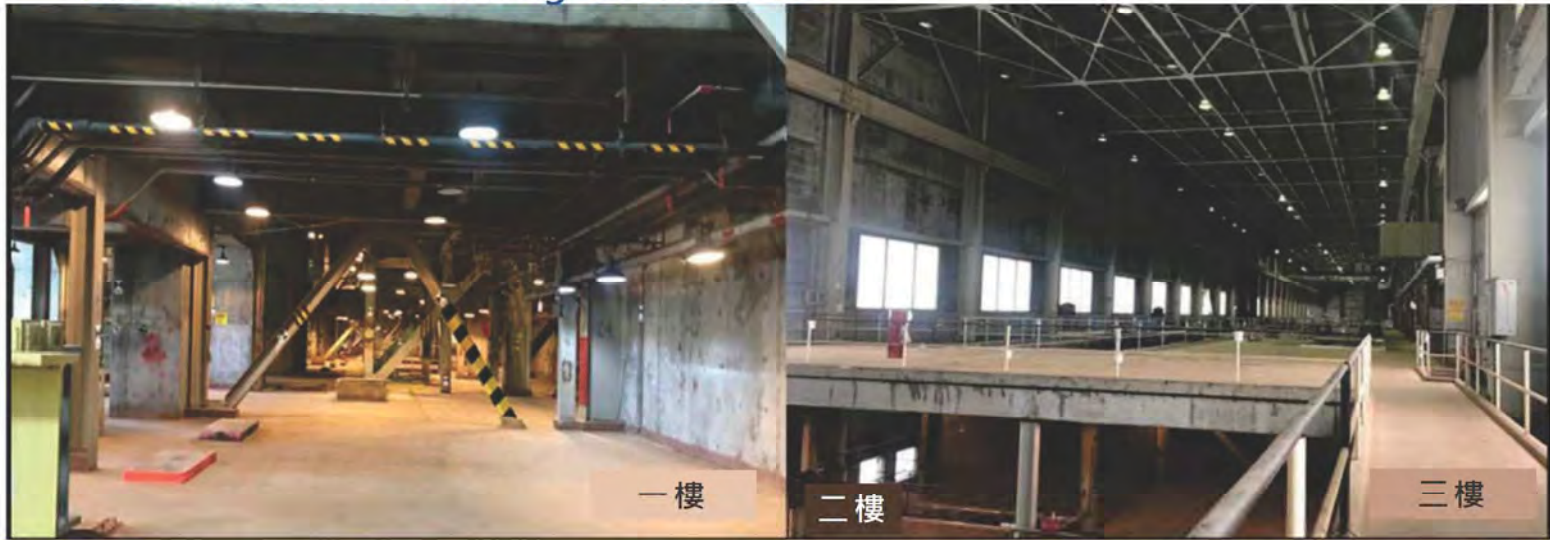
美國加州 Moss Landing Vistra BESS

- ✓ 三樓有最高之天花板與展現整個倉庫之寬度與長度，中間沒有牆壁間隔。
- ✓ 三樓具有通往二樓之鴻溝，鴻溝使防火安全標準無法達成。
- ✓ 所有樓層:如果沒有防火塗層，鋼筋容易融化。

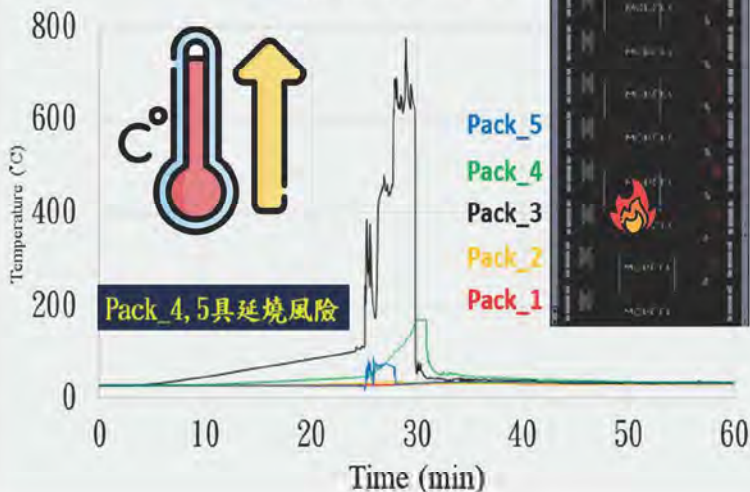
電池溫度曲線

鋰電池熱失控危害

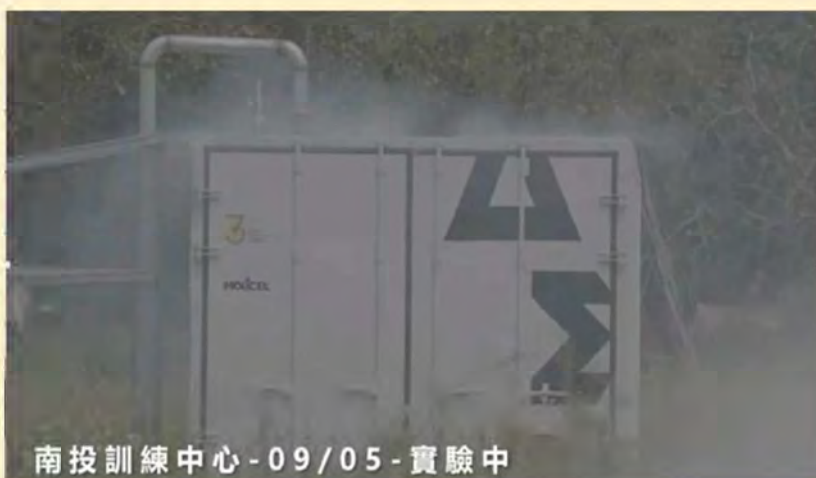
南投訓練中心 - 09/05 - 實驗中

1. 第一階段：建置以高強度水泥製成之儲能櫃，內部配置鋰三元電池模組，進行單點加熱誘發熱失控，**觀察火勢啟動與灌水抑制效果**。
2. 第二階段：採用**金屬與水泥櫃為對照組**，進行封閉式加嚴失控測試，記錄熱傳模式、氣體擴散、櫃體壓力與溫度變化。
3. 第三階段：導入自研消防裝備與滅火機具，於完全熱失控狀態下進行控制性介入，驗證搶救策略與裝備效能。

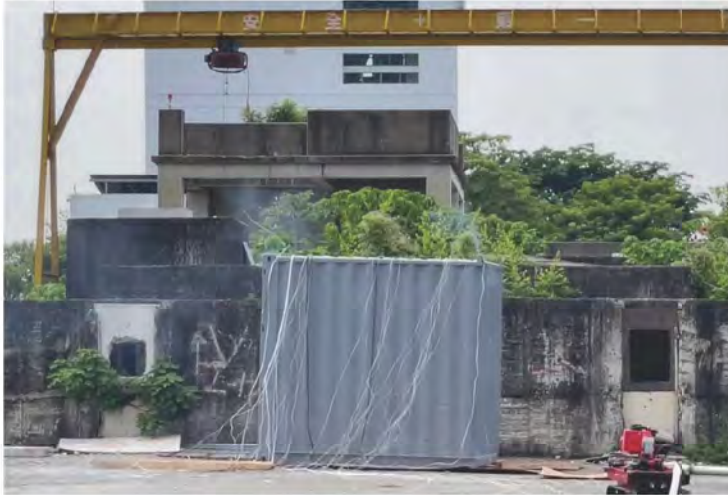
金屬櫃50秒後鋼樑撈彎，門板釋壓開啟

實驗證實水泥櫃與金屬櫃因**材質差異**，對**火勢擴散行為**有顯著影響：

- 金屬櫃導熱快、熱釋壓劇烈，易引發瞬間火球與門板炸裂
- 水泥櫃則蓄熱高，熱擴速度慢但火場維持時間長，形成高溫缺氧燃燒狀態。

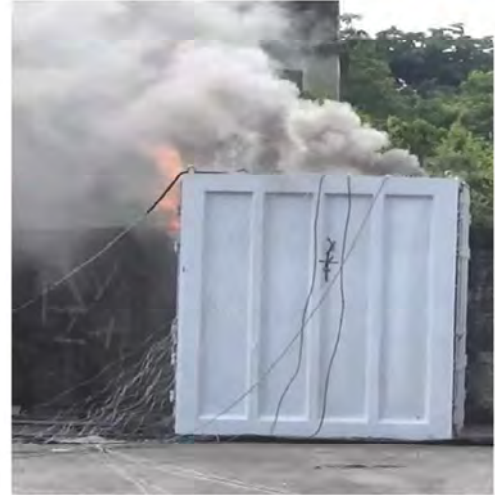
水泥櫃呈現長時間高溫悶燒狀態，具氣體累積與復燃風險

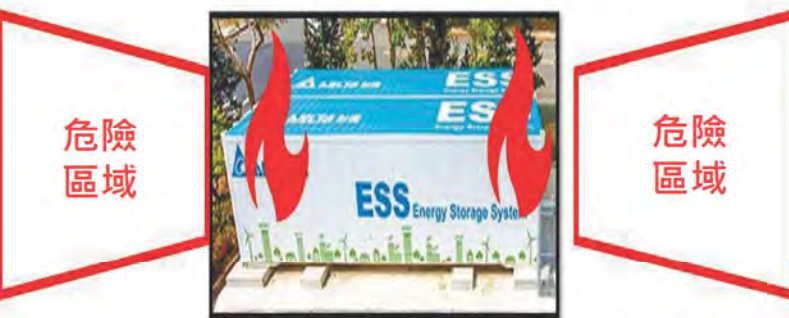
- 接近事故貨櫃式ESS貨櫃時，必續以**45度角**或側面接近，已降溫防禦式作戰

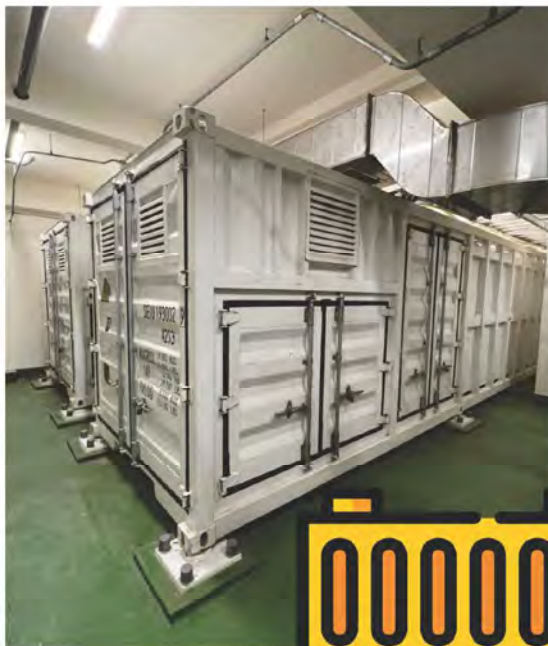
- 接近事故**ESS-PCS交直流轉換系統**(儲能變流器)，斷電後水霧防護

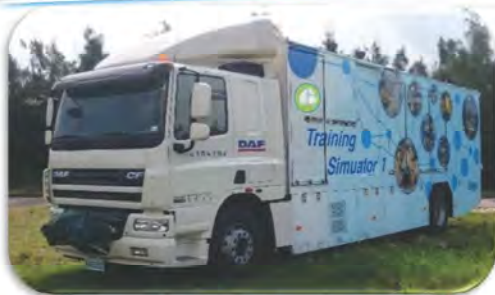
高危害性高壓模組

- ❑ 同尺寸設備元件並搭配煙霧與水壓設計，仿真洩漏情境
- ❑ 等比例縮小機具，增加多種訓能與便利性
- ❑ 整合各式閥件，功能導向運用更靈活
- ❑ 導入XR虛擬實境，結合災害情境處置經驗，整合訓練平台

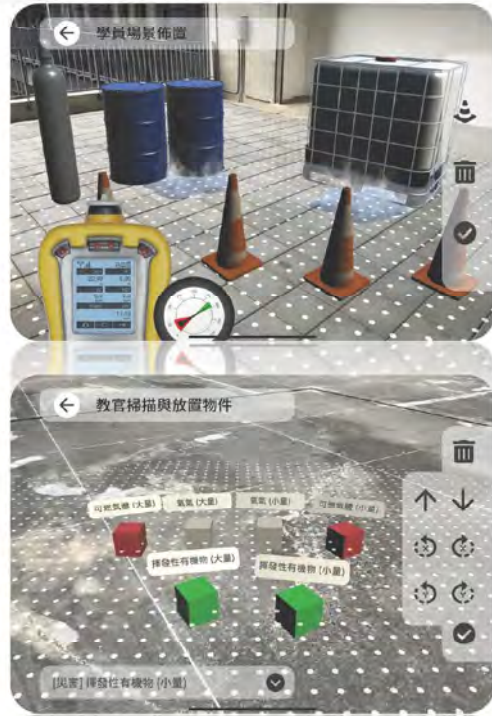
由洩漏源向外有濃度梯度遞減的效果

- 建置**虛擬氣體偵測器**，導入化災偵檢數值演算邏輯
- 導引參訓學員**視覺感官**，化學品洩漏場景擬真化
- 輔以災害區域管制與環境偵檢實場運用之**訓練、測試與檢核**

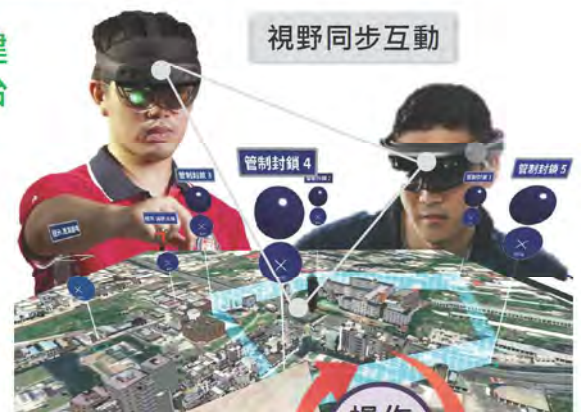
當遇到火災的災害時應變人員可放置水錨來進行滅火
水錨可設置**仰角**以及**水霧**、**水柱**模式

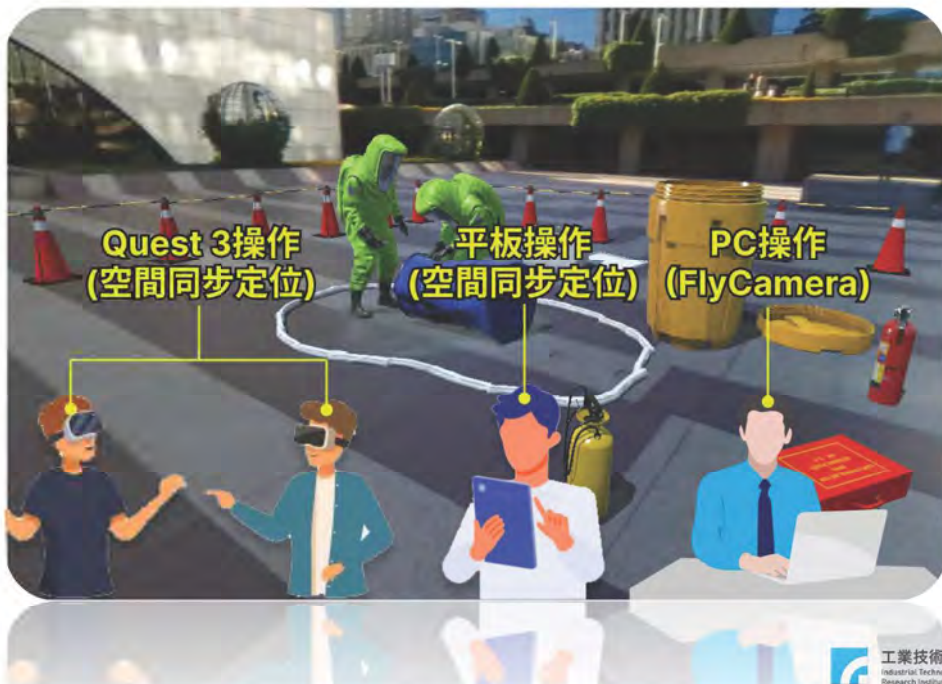
多人同步暨跨平台連線機制

- ❑ 提供電腦與其他至少2種(含)以上實境工具，執行跨平台連線與同步展示
- ❑ 電腦端連線同步樣態具備創建獨立的虛擬教學空間，自由切換場景中的視角進行「操作教學」模式觀察
- ❑ 各平台顯示的虛擬環境畫面，同步3D虛擬教官的空間座標及角度
- ❑ 以不對外的區域網路連線方式，進行多人同步暨跨平台連線

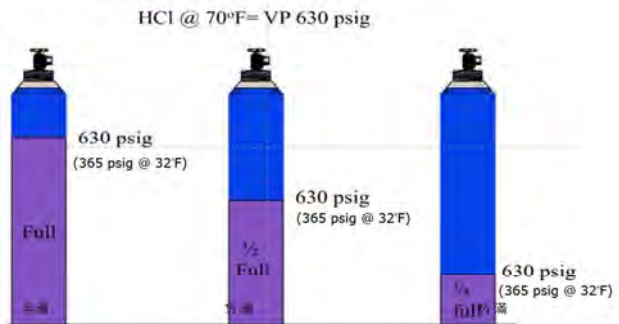
液化壓縮氣體

- 蒸氣壓力非常重要
(受溫度影響)
- 達爾頓定律： $P_1 + P_2 + P_3 = P_{total}$
- 壓力傳輸的基礎
- 蒸氣洩放
液體冷卻會導致壓力下降

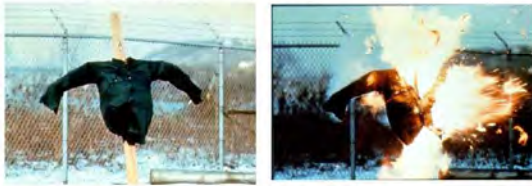
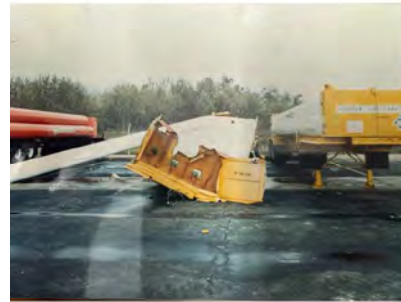
布質外套暴露於氧化劑後起火

鹽酸運輸槽車
(液體溢出)

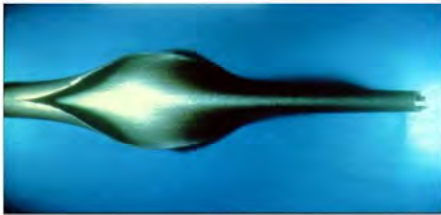
不鏽鋼導管被污染後與氧化劑反應

NF₃ 在閥門中燃燒
(絕熱壓力 + 污染)

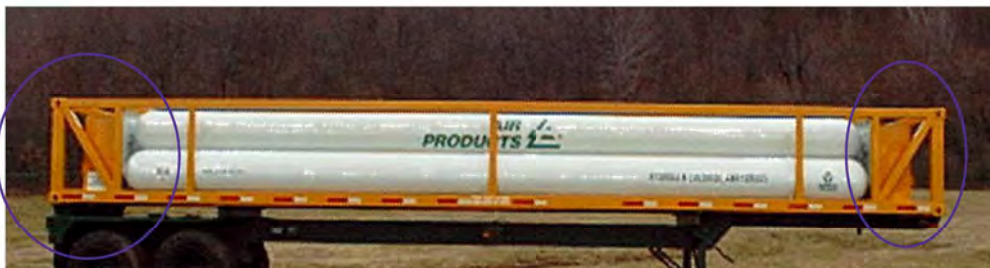
包裝範例
 氯化氫 MEGC (多元氣體容器)

客戶抽取
 氣相
 浸管朝上

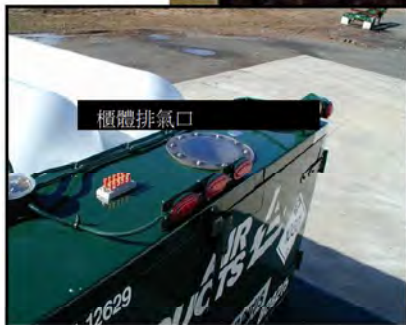
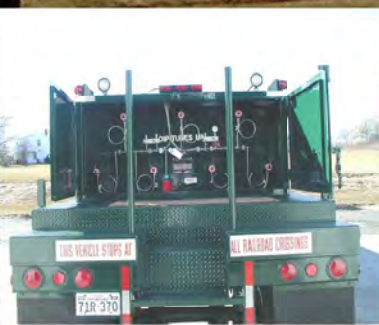
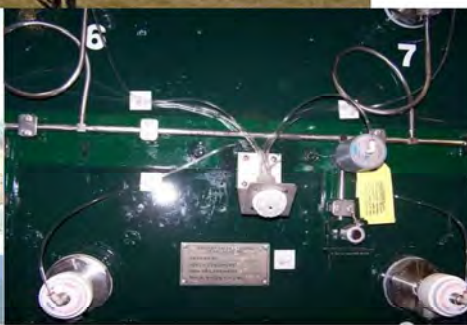
產品充填
 液相
 浸管朝下

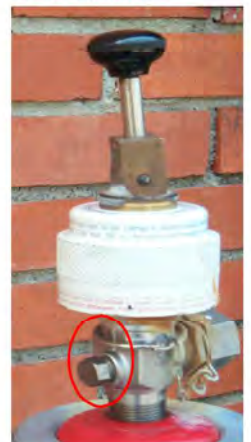
緊急手動開啟裝置

壓力洩放裝置：依法規要求進行安裝(必須、禁止、可選)

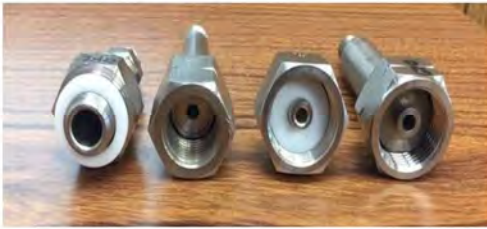
墊片式連接

緊急應變組件必須包含各種連接件與墊片

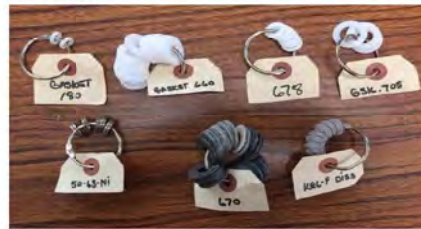
墊片材質

惰性與高純度氣體：使用鐵氟龍、氟橡膠

金屬(鎳)： 最小扭矩 35 ft-lb 最大扭矩 45 ft-lb
Kel-F： 最小扭矩 12-15 ft-lb 最大扭矩 12-15 ft-lb

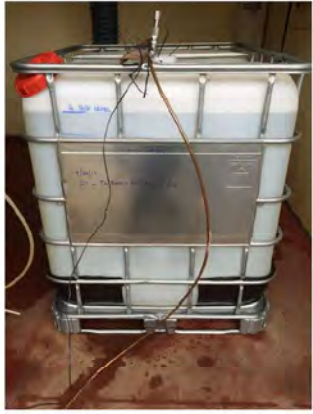
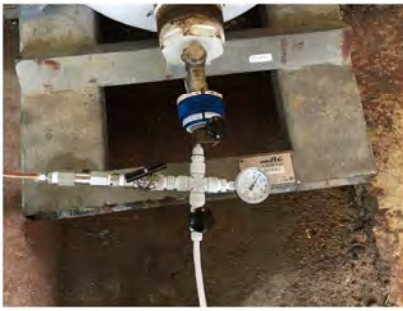
液化壓縮氣體

需使用經妥善處理、符合該氣體適用規範的容器。需要更詳細的化學和流程知識。不適用於大型容器。

中和處理
(苛性鈉、
水或冰水)

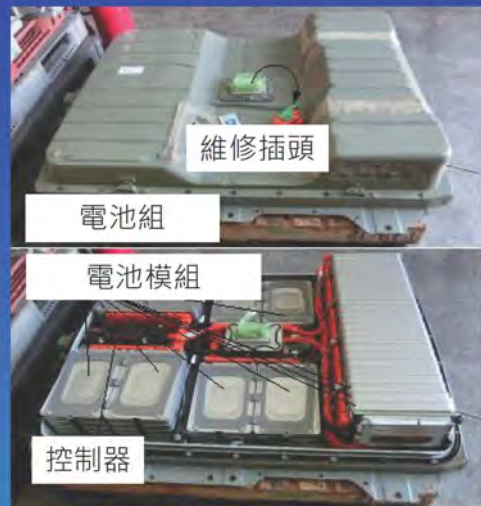
維修插頭

電池組

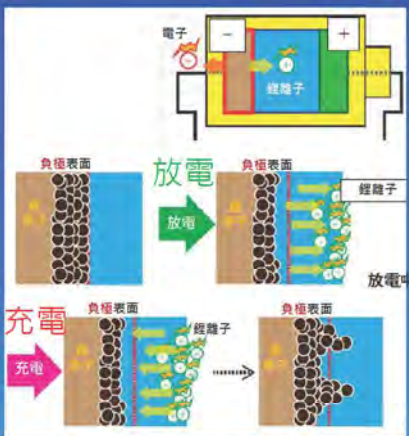
由於在製程中有異物混雜
導致樹枝狀結晶產生

形成樹枝狀結晶

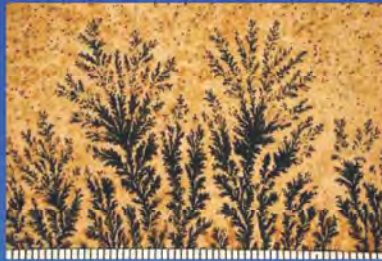
樹枝狀結晶範例

錳

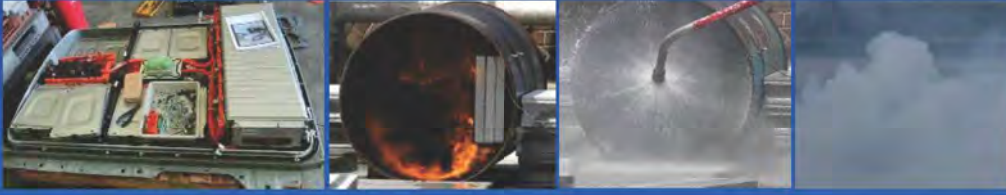
前導實驗 (調查鋰離子電池的燃燒特性)

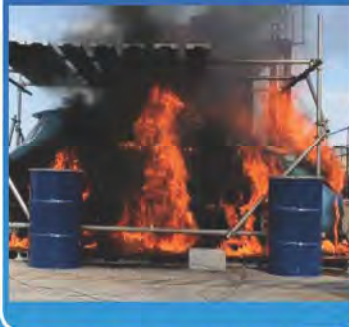
在假想條件(PCC船內)下實施火災測試

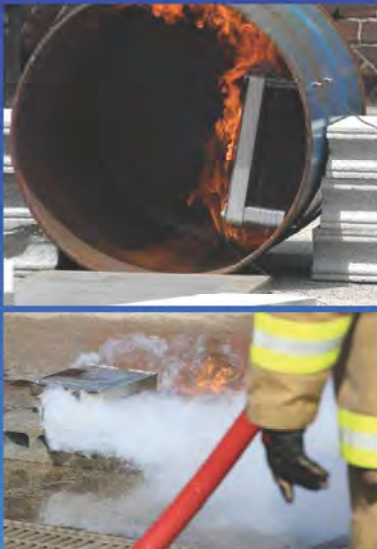
前導實驗結果

- 水霧可以抑制火災 > 滅火作業中可以使用水霧
- 火焰熄滅後會產生大量白煙 > 船內通風排氣的管控很重要
- 若在火焰熄滅後停止水霧噴射，則溫度會再度上升
電池內部難以冷卻 > 必須充分以噴水方式冷卻電池

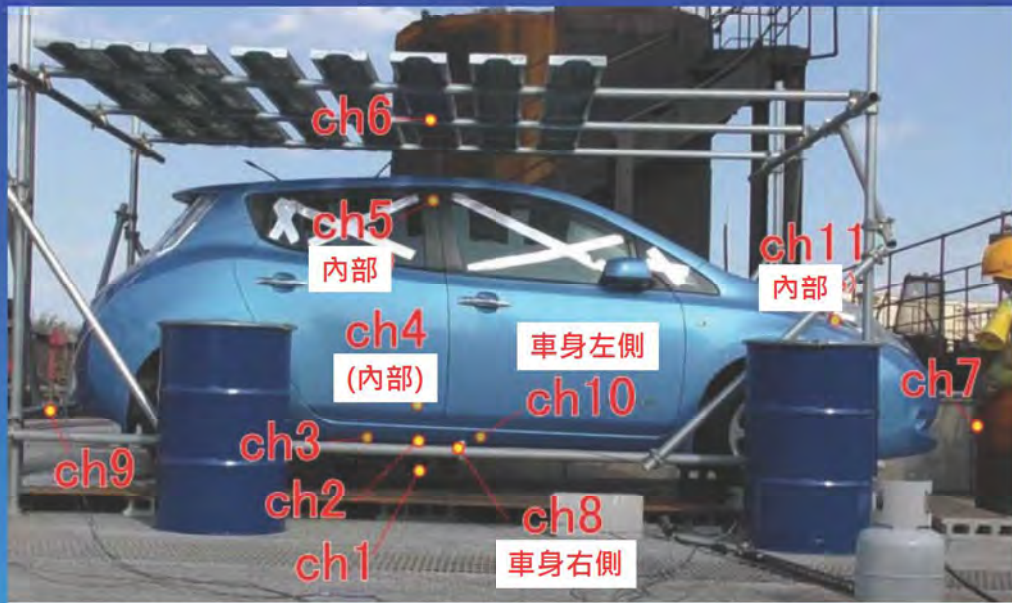
安裝測試用熱電偶

在11個固定位置量測溫度 確認噴水的效果

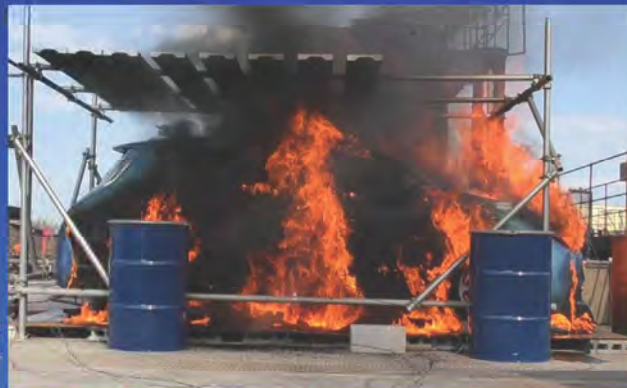
- ①點火
- ②在冒煙後
任其燃燒15分鐘

右側鄰接物體 278°C
頂板 108°C
電池內部 350°C
鐵板(甲板) 600°C
電池下方 700°C

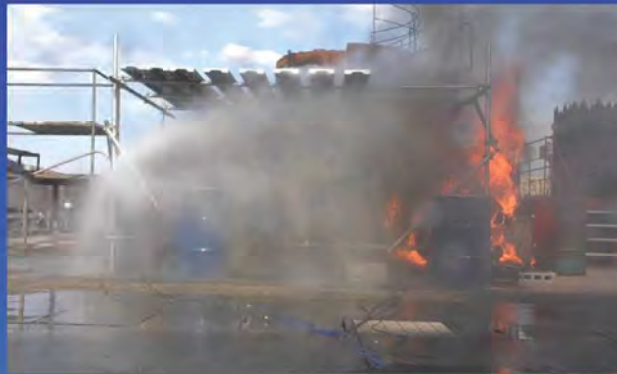
③開始噴射水霧
(初步滅火開始)

右方鄰接物體 278°C → 32°C
 頂板 108°C → 35°C
 左方鄰接物體 70°C → 30°C

火勢受到抑制
 周遭溫度降低
 延燒防止效果顯著

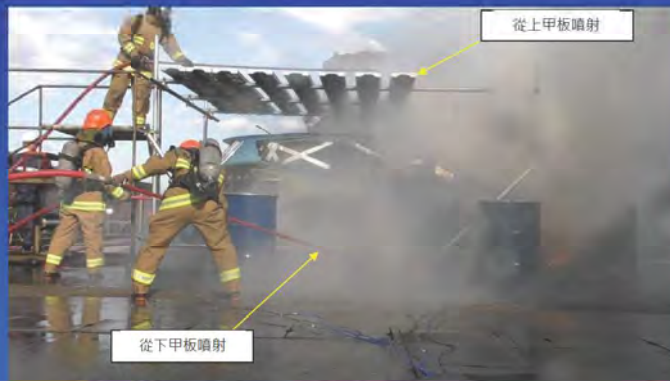
④消防隊開始噴水
(正式滅火行動開始)

引擎室 967°C → 76°C
 電池組下方 500°C → 35°C
 鐵板(甲板) 450°C → 35°C
 前方鄰接物體 260°C → 35°C

冷卻周遭與車輛表面溫度
 從防止延燒到限制火勢

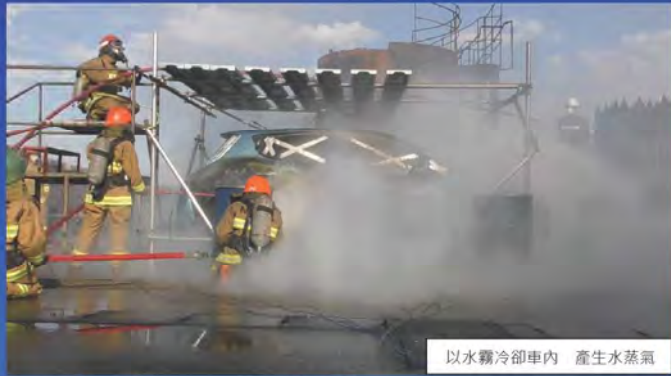
⑤使用PEG Nozzle噴射
(對車體內部噴水)

以水霧冷卻車內 產生水蒸氣

車內地面 147°C→25°C
電池組內部 350°C→220°C
(溫度逐漸降低)

冷卻車輛內部
逐漸冷卻電池組
以滅火為目的進行冷卻
