2025 韌性臺灣

環境事故災害防救韌性科技國際交流

2025 年韌性臺灣-環境事故災害防救韌性科技國際交流論壇

Terrence Alger
應用研發副總裁
2025年10月29日

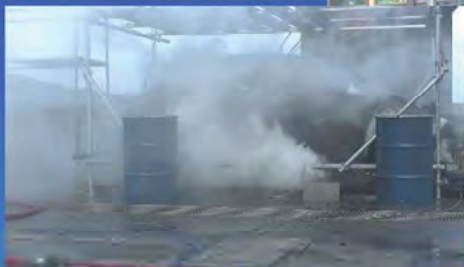
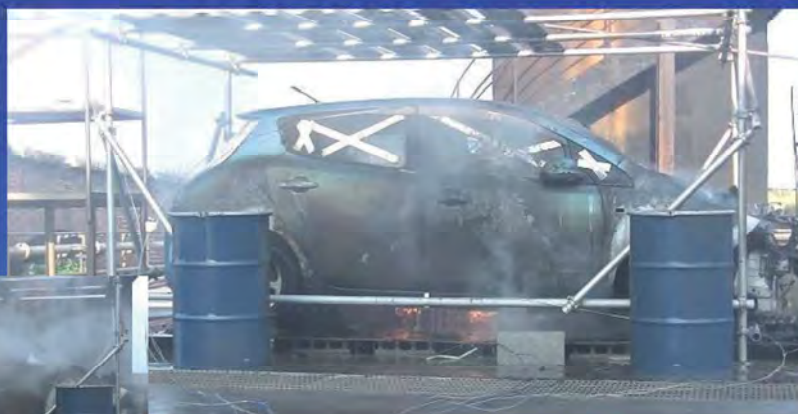
⑧再起火

電池組內部溫度降至100°C
溫度回昇後再起火

持續冒出白煙5小時左右

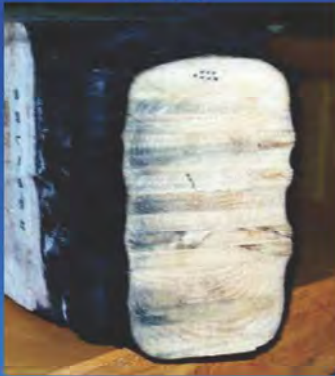
木材

表面燃燒

噴水消滅表面火焰
就可以撲滅火勢

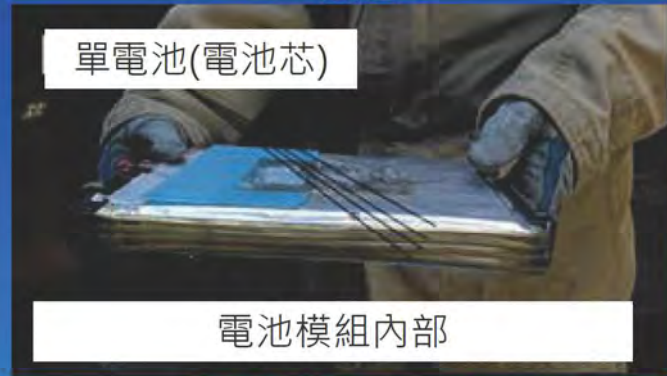
電池

內部短路而發熱

即使暫時撲滅表面火勢
也會因為內部發熱而再度起火

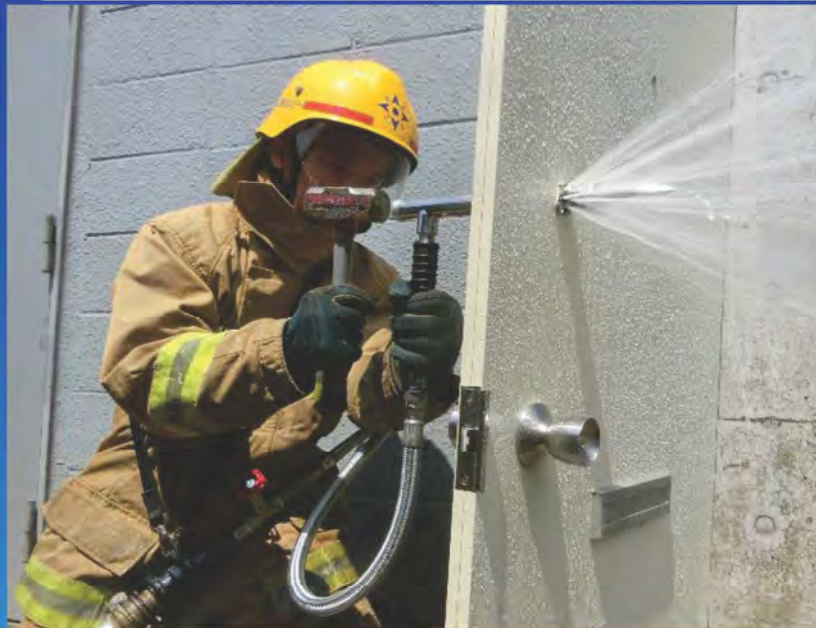
PEG Nozzle(PEG噴嘴)

在船上配備可以專門針對車體內部噴水的特殊噴嘴

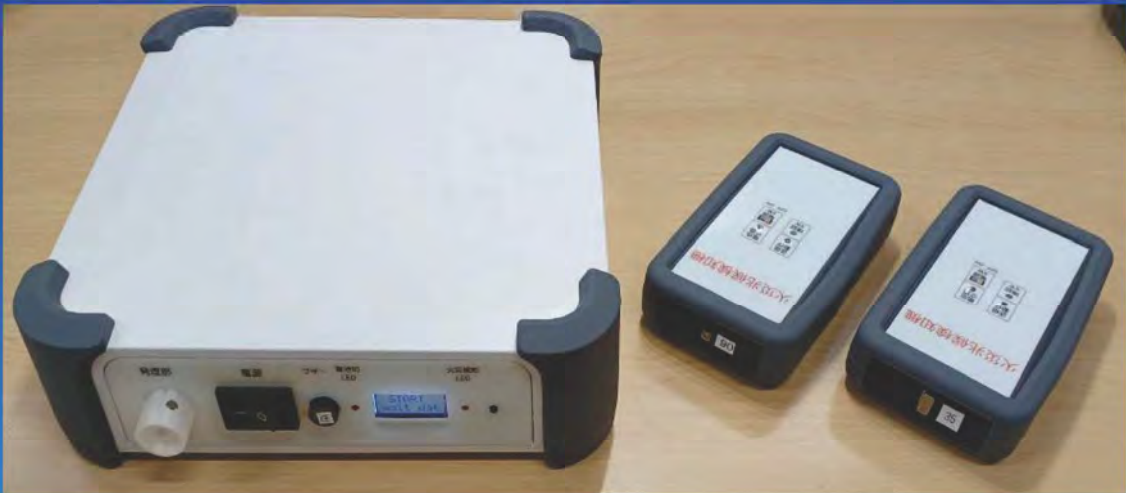
火災徵兆警報器

可以及早檢測電動車火災，以便在火勢尚弱的火災前期開始噴水的裝置

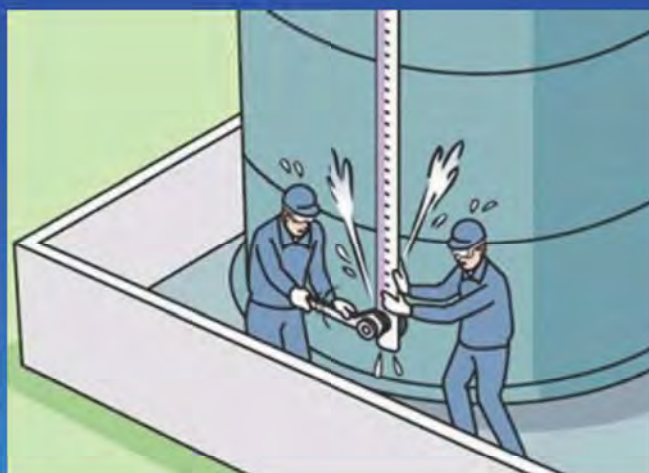
閥門破損致死案例

2017年7月28日(日本愛知縣)
 在檢查過程中，以扳手關閉連接儲槽與液面計的管路的閥門時，
 閥門斷裂，造成液態氨約20,000L噴出，導致3人緊急送醫，
 其中1人死亡

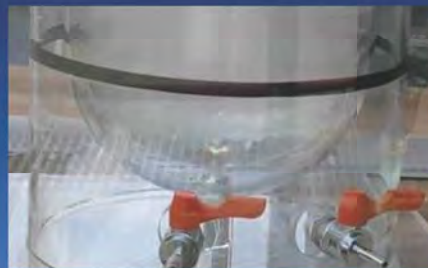
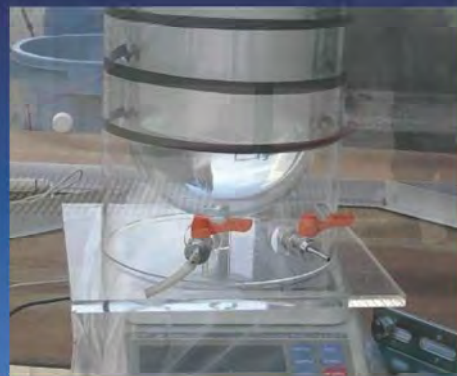
液態氨外洩時的狀況

外洩後會立刻發生液體(液態氨)累積的現象
由於高壓氨氣絕熱膨脹導致溫度降低至沸點以下，
因此形成液態而累積於外洩處
外洩後，累積的液態氨表面會發生沸騰現象，
但很快就會停止沸騰

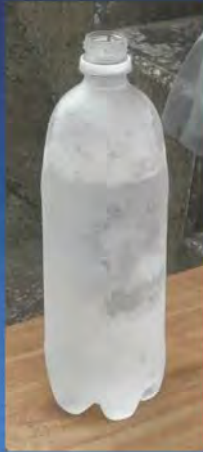
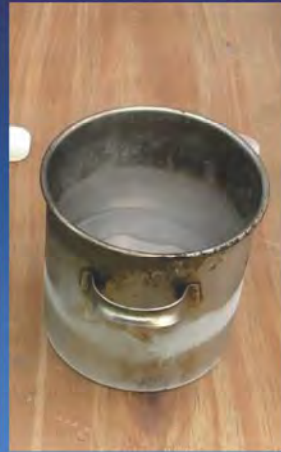
液態氨在低絕熱性容器中的性質

在寶特瓶或不鏽鋼容器中，
仍然容易發生液態氨積蓄的狀況
(因為液態氨比熱高、沸點高、汽化熱也高)

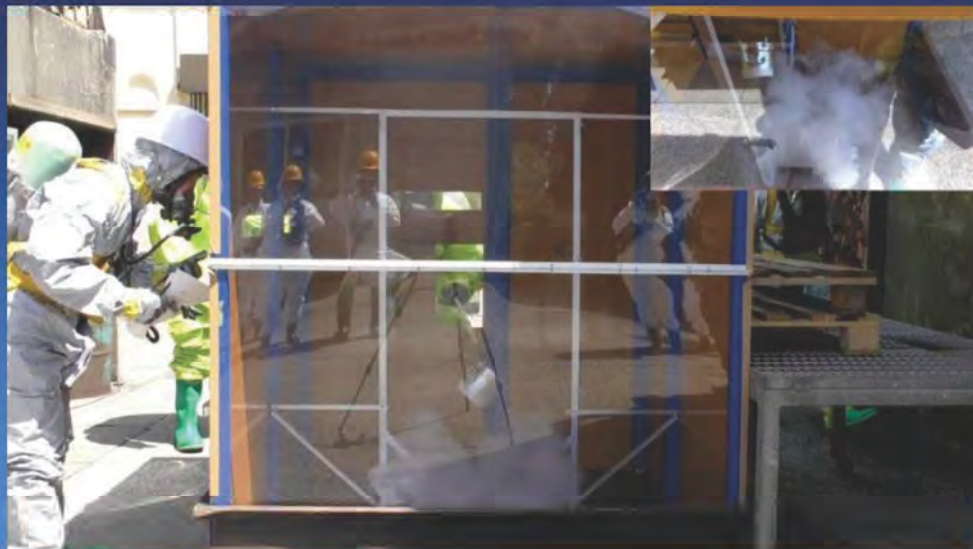
① 釋放液態氨(約100mL)後的瞬間 (地板條件：乾燥)

液態氨由於油盆所帶有的熱能而汽化
產生高濃度氨氣

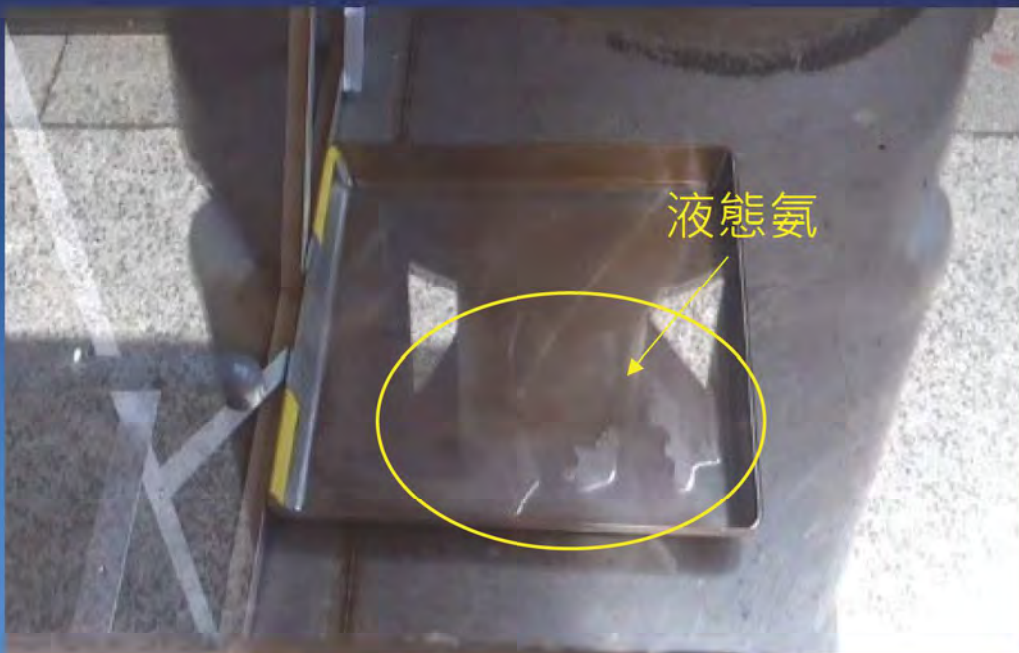
③ 實驗中釋放的液態氨

在油盆上殘留許多液態氨

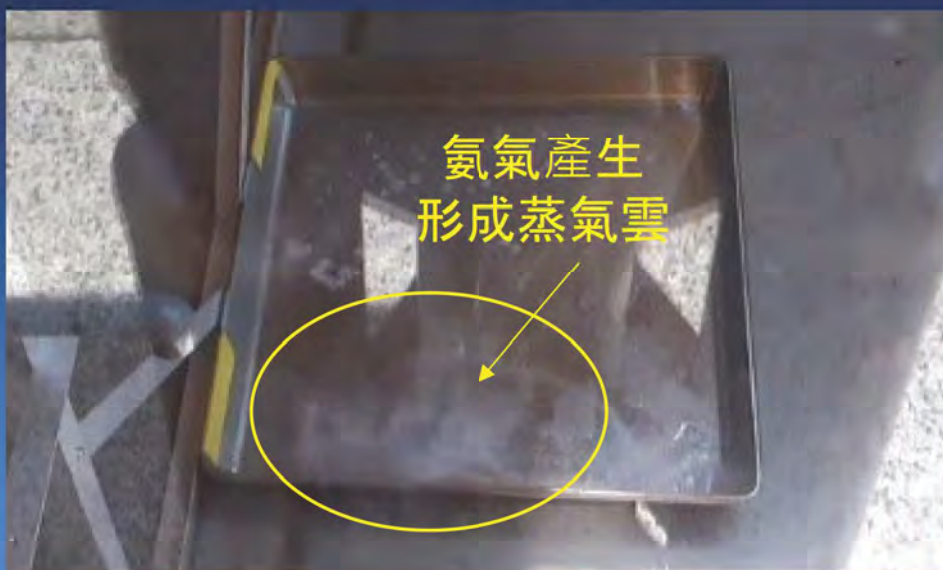
④ 為了抑制氣體濃度而噴射少量水霧

此時液態氨殘留液體汽化而產生氣體，
反而形成了高氣體濃度的危險狀態

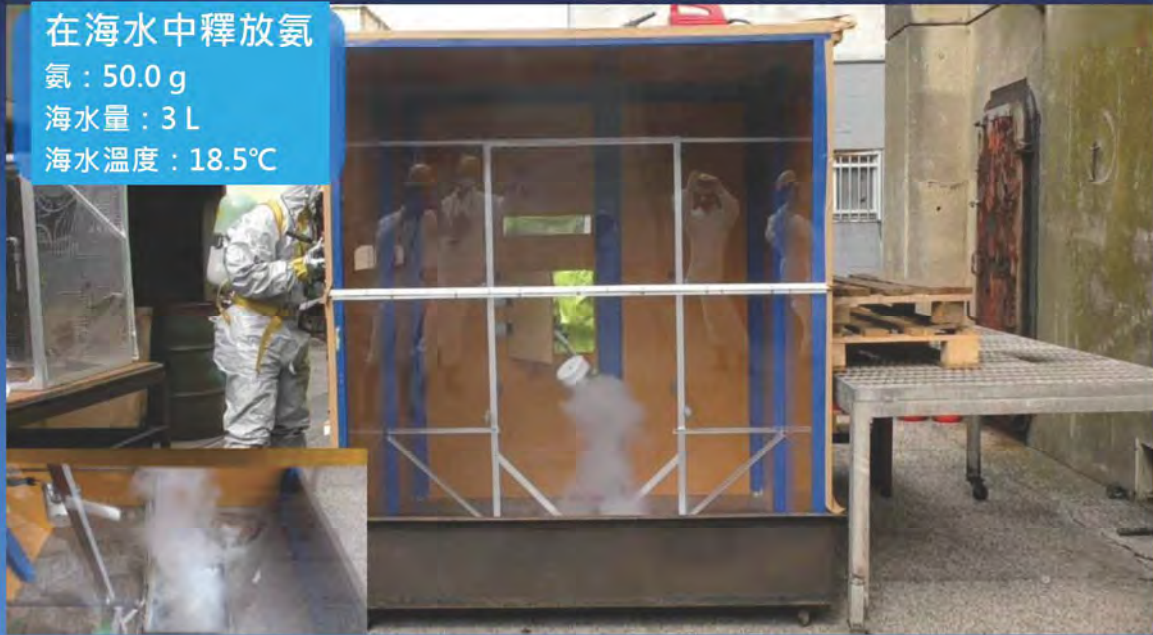
⑤ 釋放液態氨(約100mL)後的瞬間 (地板條件:海水)

海水不會吸收太多氨
液態氨受到海水帶有的熱能影響而急遽汽化

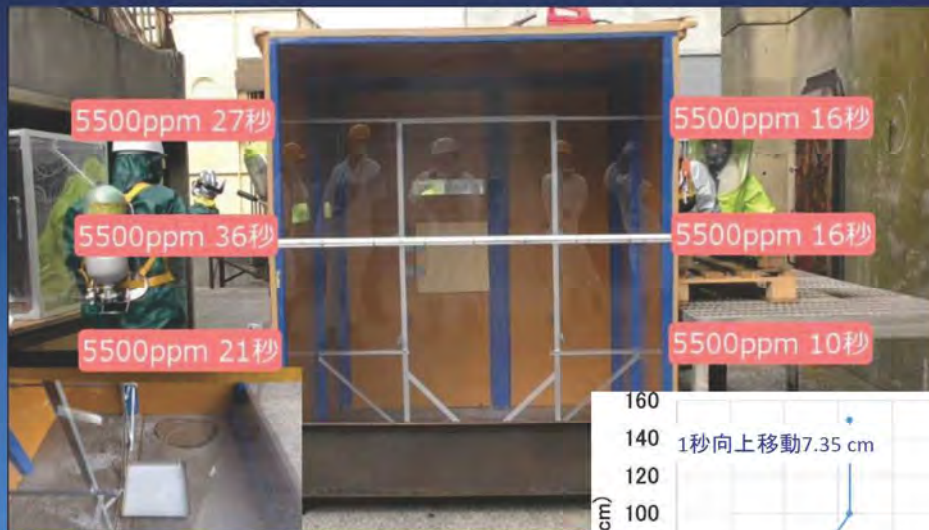
⑥ 氨氣(濃度: 5500ppm)上昇 (海面上)

汽化後的氨氣
在1秒以內向上移動了
3.5 cm ~ 7.4 cm

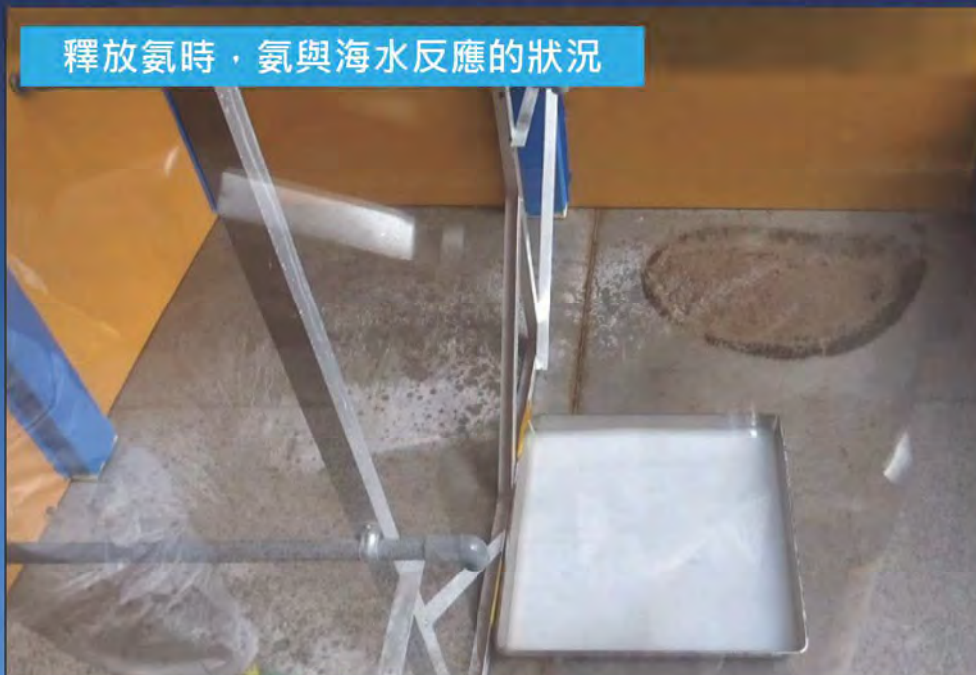
⑧ 將氨釋放到海水中時產生的色彩變化

釋放氨時，氨與海水反應的狀況

海水白濁化(氫氧化鎂)

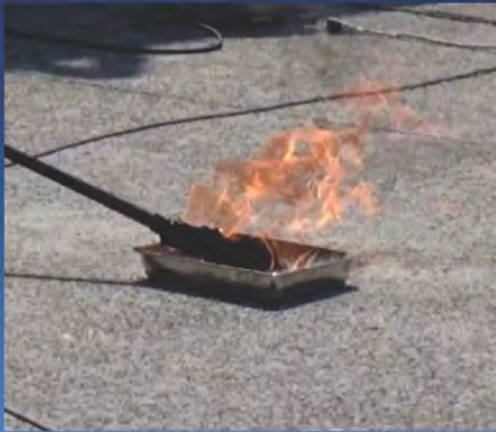
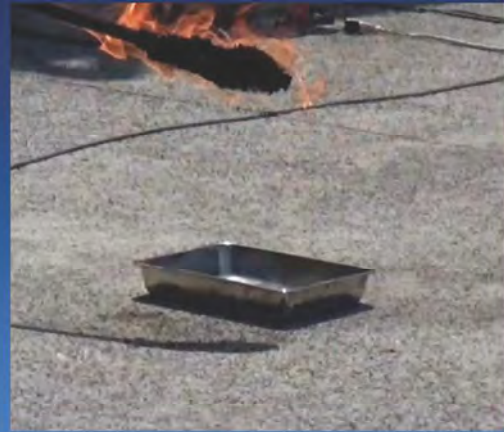
⑨ 氨的可燃性

使用火把嘗試點燃液態氨，無法點燃
僅有液態氨的狀況下難以燃燒

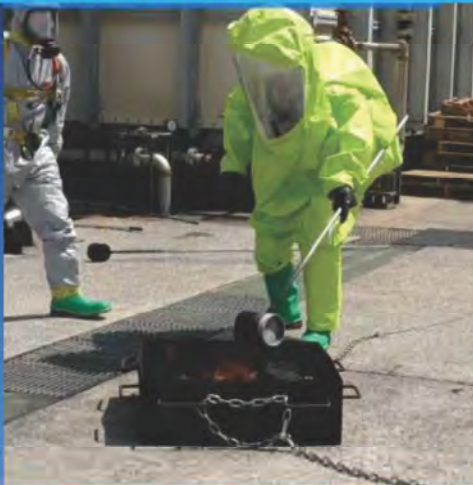
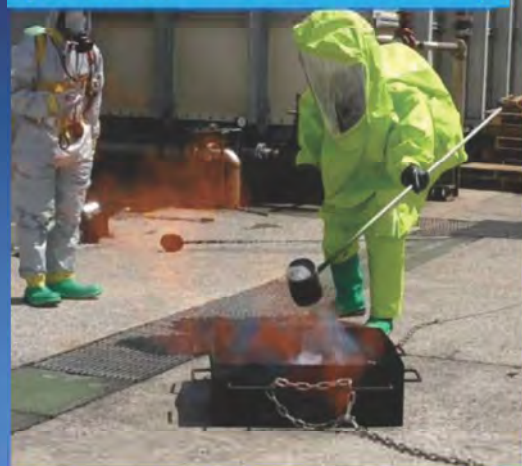
⑩ 在A類火災(木片)場景中釋放液態氨

(釋放100 mL左右 第一次)

對燃燒中的木片釋放液態氨
導致氨氣燃燒

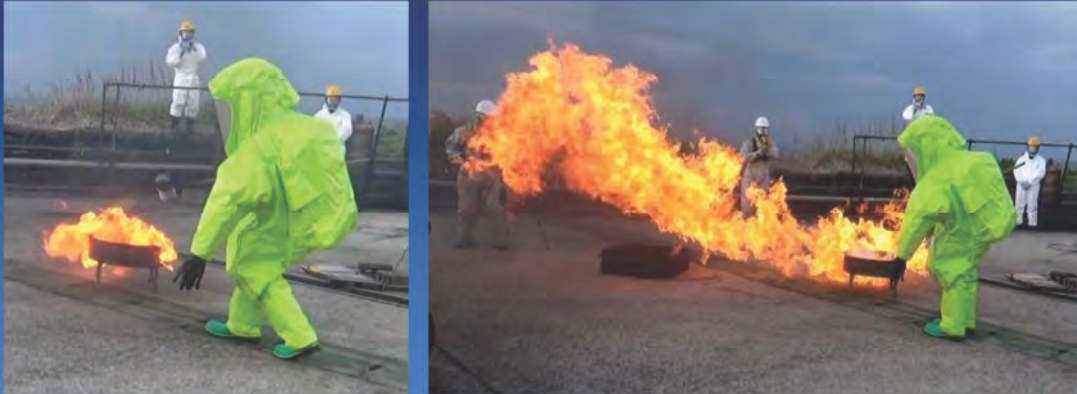
⑪ 在 B 類火災(煤油)場景中釋放液態氨

對燃燒中的煤油釋放液態氨
導致氨氣燃燒

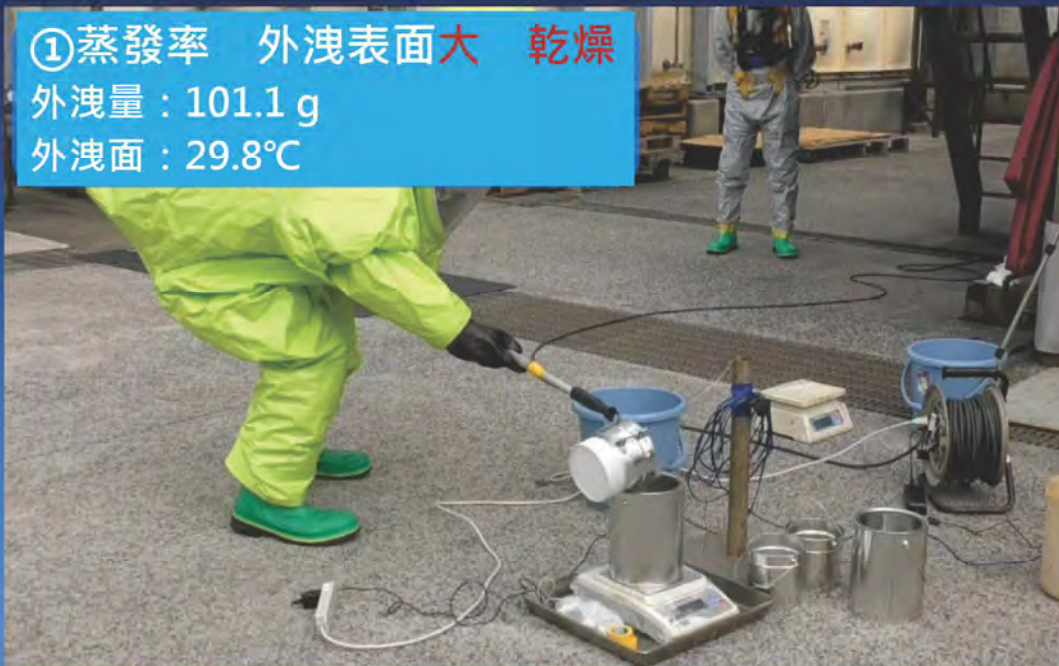
⑫ 液態氨的蒸發速度 (液面降低速度)

① 蒸發率 外洩表面大 乾燥
外洩量 : 101.1 g
外洩面 : 29.8°C

將液態氨釋放於混凝土與海水表面，
測定其重量變化

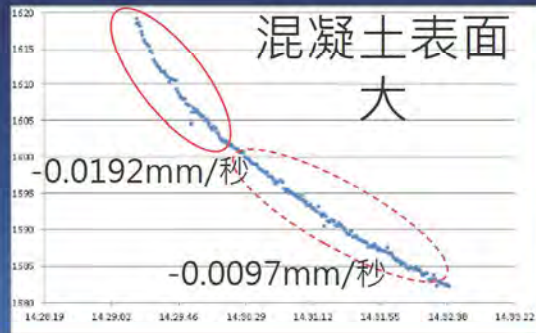
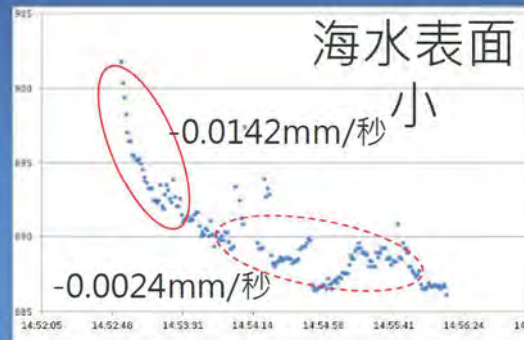
液態氨釋放後瞬間的液面降低速度

混凝土表面-0.019mm/秒 水面-0.014mm/秒

液面降低速度為液化天然氣的約1/20以下 不易蒸發

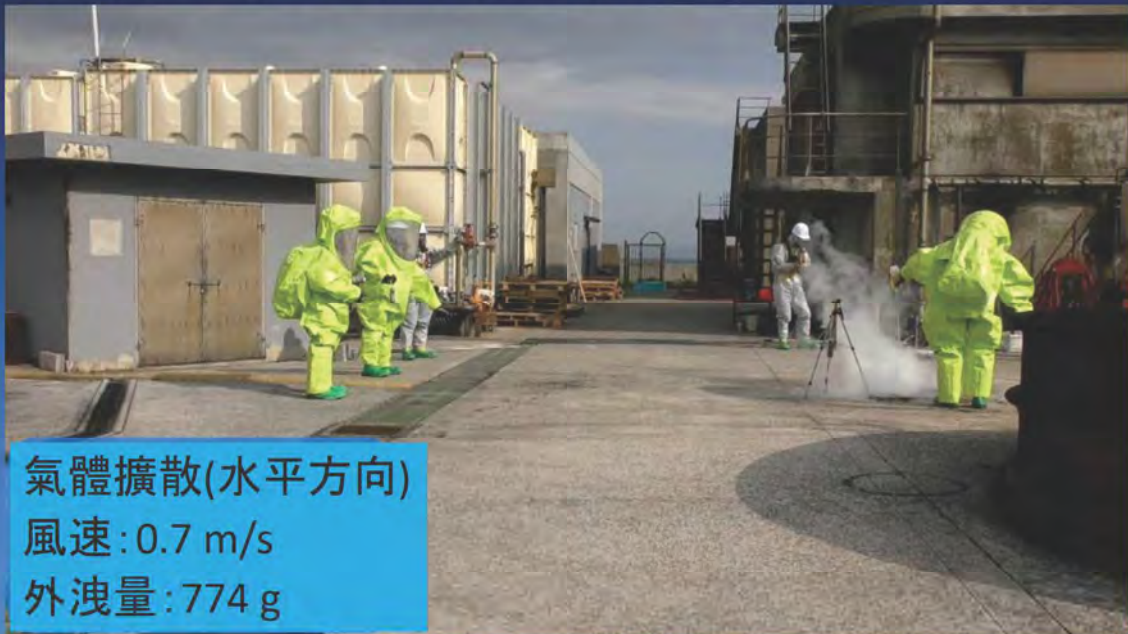
⑬ 液態氨約1L外洩於混凝土表面上

氣體擴散(水平方向)
風速: 0.7 m/s
外洩量: 774 g

在外洩位置附近(距離50cm)
濃度立刻就達到5500 ppm以上，超過致死濃度

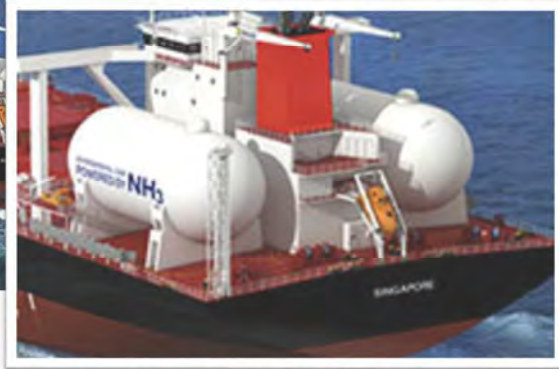
Boiling Liquid Expanding Vapor Explosion
沸騰液體膨脹蒸氣爆炸(BLEVE)

【疑慮】

若燃料槽為耐壓容器，則必須將輪機艙或其他火災因素所引發的「BLEVE現象」納入考量。

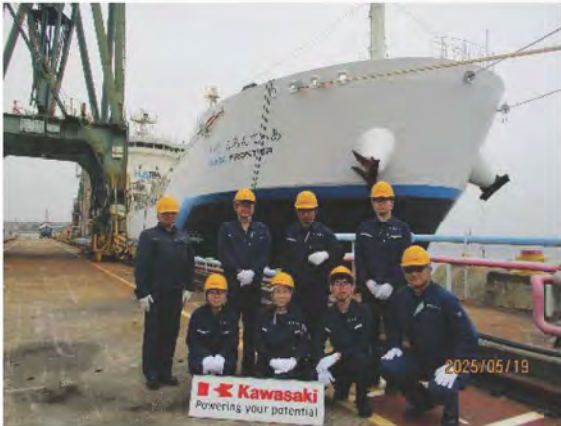
Suiso Frontier

液態氫運輸船

全長	116.0	m
型寬	19.0	m
型深	10.6	m
總噸數	8,000	T
貨艙容積	12,050	m ³
推進系統	柴油發電、電力推動	
航行速度	約13.0節	
額定人員	25人

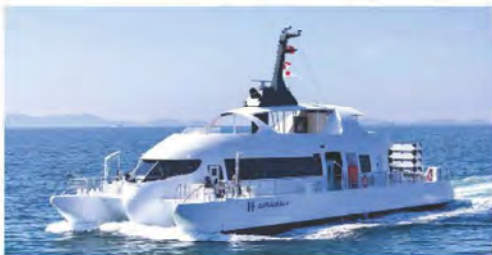
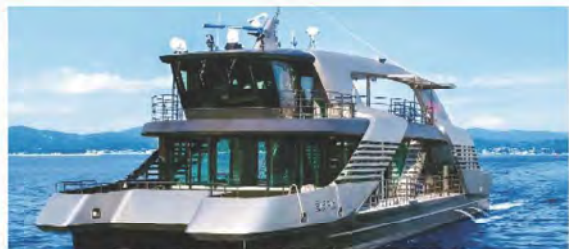
氫燃料電池船※氣態氫

- ① 將氣態氫填充至儲槽 ⇒ ② 利用燃料電池發電
 ③ 電池充電 ⇒ ④ 馬達推動

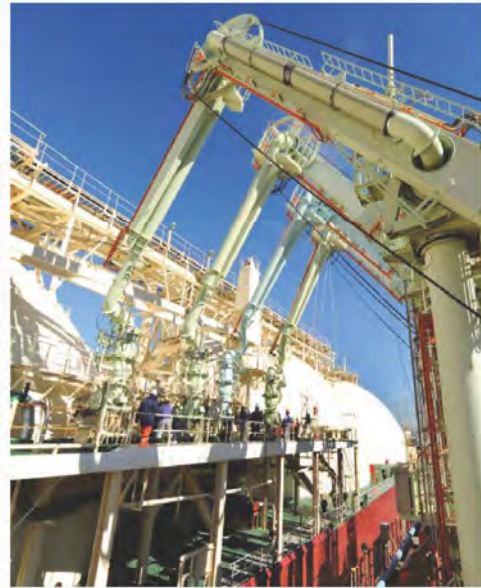
可以預期在連接大量裝載液態氫的碼頭設施與運輸船的卸料臂進行連接與脫離時，有可能會發生外洩事故

設備需求

為了在緊急狀況下可以迅速而簡便地停止裝載並讓船隻離泊，必須配備緊急停止系統 (ESDS)、緊急脫離系統 (ERS) 等設備。

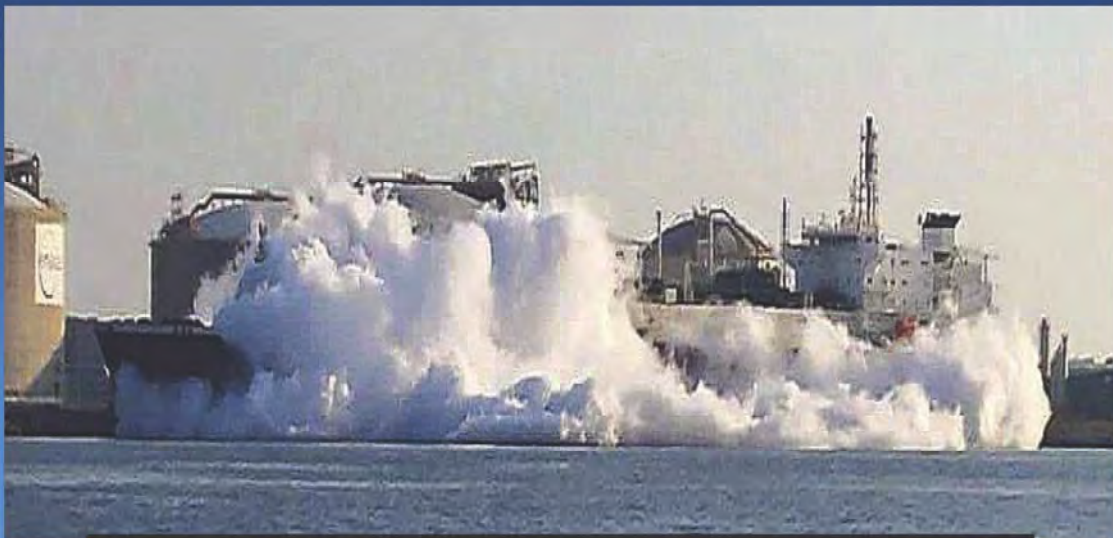
液化天然氣船裝載事故案例

2015年 液化天然氣船 操作失誤
導致大量外洩

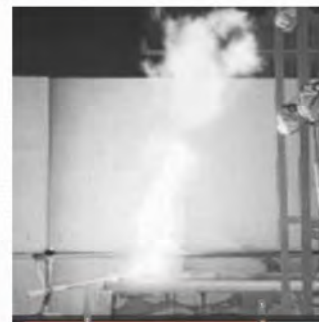
熱成像
紅外線攝影機

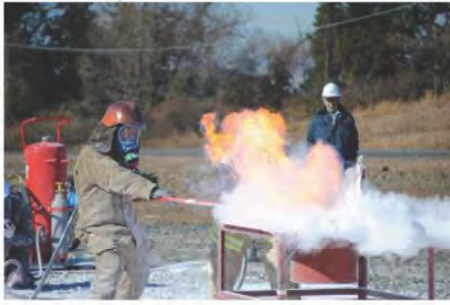
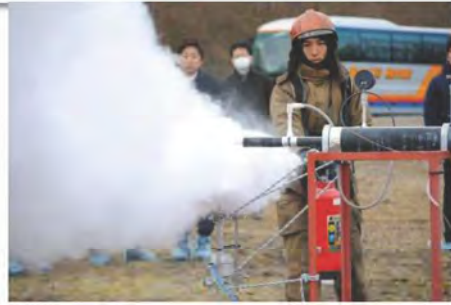
液態氫燃燒的火焰難以撲滅 氣態氫燃燒的火焰易於撲滅

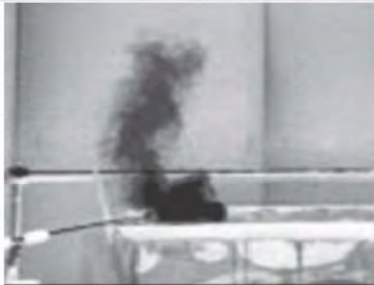
一旦撲滅火焰，就會難以確認發生氣體燃燒現象的位置

以熱成像技術拍攝
氫氣燃燒現象的範例

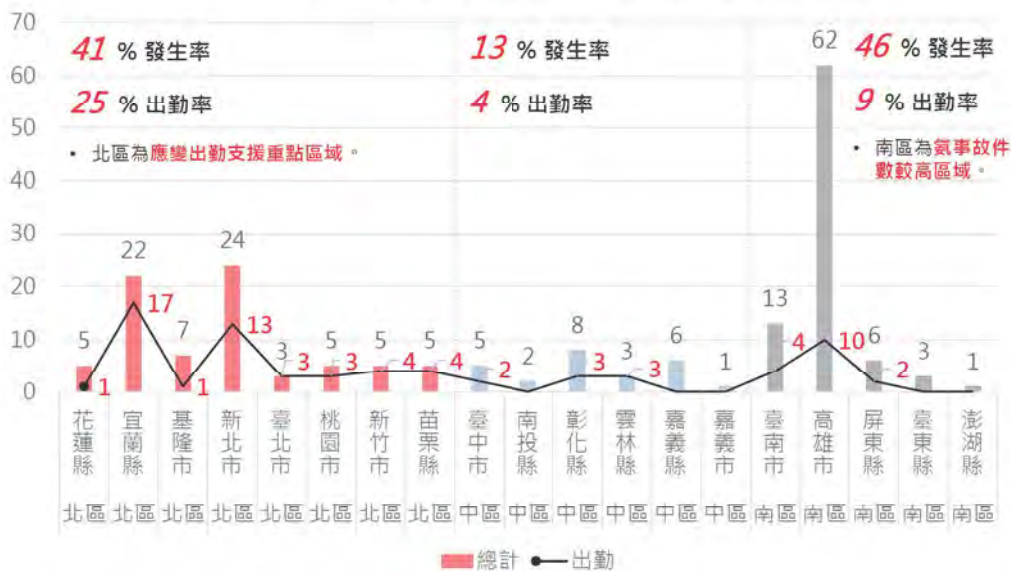
96-114年(近19年)事故分布與數量統計

國內氨氣災害事故統計

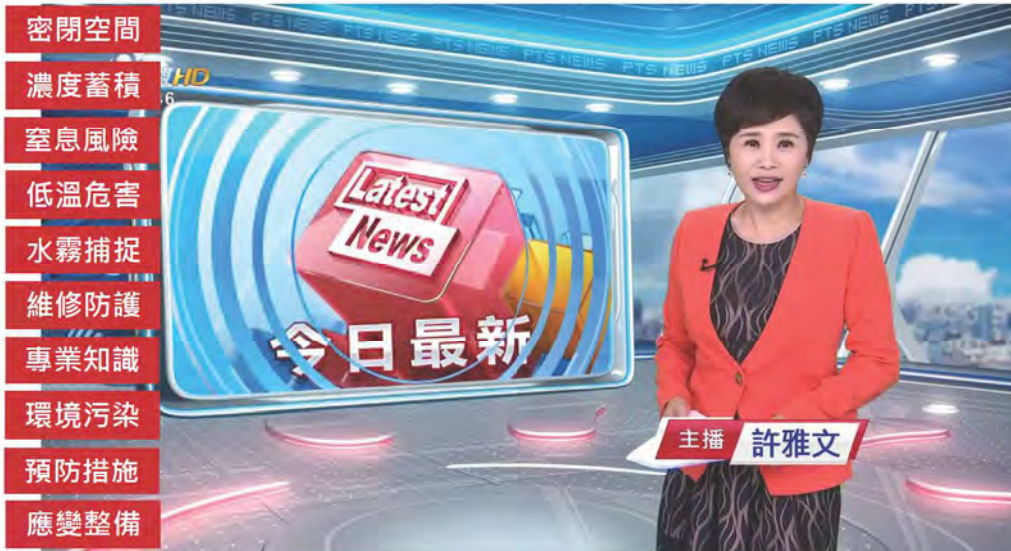
小港漁船氨氣外洩事故(2018)

密閉空間

濃度蓄積

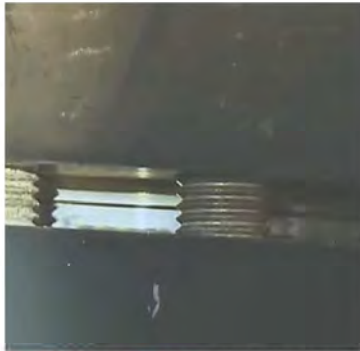
9/10查看GT22天然氣加熱器
下游法蘭接合面縫隙、初判無
墊片殘留

由於「水壓試驗」及「氣密試驗」皆合格無洩漏情形，且7月25日點火後至9月8日事故發生前，該管路法蘭已使用常溫燃料進行試運轉，時數共195小時，故該法蘭之墊片有安裝，即事故前該法蘭面有墊片存在。

1. 直接原因：承攬商使用不符合規範的密封墊片，於高溫高壓下失效，導致天然氣外洩並引發火警。
2. 異常狀況：事故後檢查未發現墊片殘留，顯示施工或安裝過程存在疑慮。
3. 試運轉紀錄：在事故前，機組曾於常溫條件下運轉約 200 小時，未出現洩漏，表示問題僅在高溫條件下顯現。

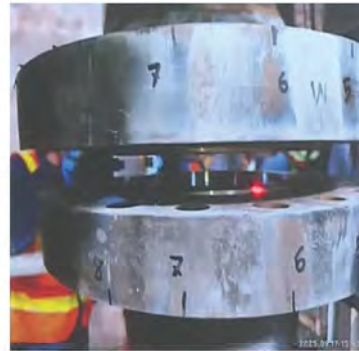
9/17火場調查時，法蘭撐開
後，確認無墊片殘留

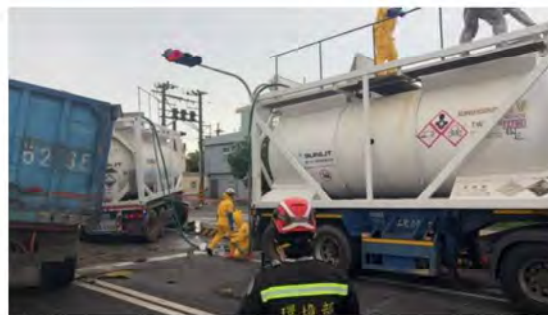
圖四、移槽作業

當日發生氫氟酸洩漏事件，立即啟動緊急應變處理機制，應變人員進行事故通報後立即著個人防護器具進行洩漏液體圍堵與 ISOTANK 槽體破孔處止漏作業。聯防組織成員及緊急應變槽車抵達現場，人員穿戴個人防護具後隨即進行移槽作業及環境復原。事故槽車內剩餘殘液經由移槽作業移至應變槽車內後送回○○化工觀音廠暫存；緊急應變及環境復原產生之廢棄物如個人防護具、吸液棉(索)等，集中收集至有害事業廢棄物處理袋並委託合法清運商-昂O企業有限公司、處理商-日O環保科技股份有限公司進行妥善清運處理。本案於事故發生後3日內提送速報14日內提送結報。

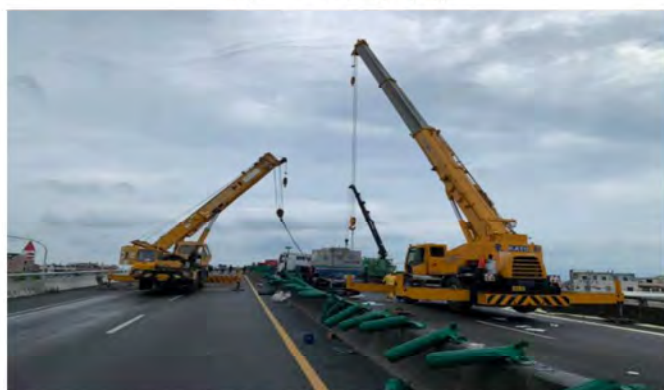
圖五、槽車吊掛扶正

13:17~15:14	<p>4.1 聯防組織人員著 C 防進行圍堵、接管、移槽作業，持續由事故槽車移動至空槽車，直至聯防組織人員回報移槽管線抽無化學品。</p> <p>4.2 聯防組織人員打開槽頂人孔，人孔無化學品流出。</p> <p>4.3 聯防組織人員與中區技術小組討論後，修改流程：圍堵、吊掛扶正、移槽。</p> <p>4.4 由二台吊車進行槽車吊掛扶正。</p> <p>4.5 吊車扶正後，槽車破孔有化學品流出，聯防組織人員進行止漏、盛接、移槽。</p>
15:15~16:58	<p>5.1 水車 4 台、清溝車 1 台抵達現場。</p> <p>5.2 移槽完成後，進行環境復原作業，先以水車清洗台 61 線高架橋路面，同時橋下方安排清溝車抽除汗水。</p> <p>5.3 中區技術小組採樣確認高架橋路面除汙完成，相關人員撤離，台 61 線高架橋路面恢復通車。</p>
17:25~19:00	<p>6.1 高架橋路面除汙完成完成後，再進行台 61 線高架橋下方平面道路環境復原作業，以水車清洗路面、清溝車同步抽除汗水。</p> <p>6.2 中區技術小組採樣確認平面道路除汙完成，所有單位及人員撤離，平面道路恢復通車。</p>

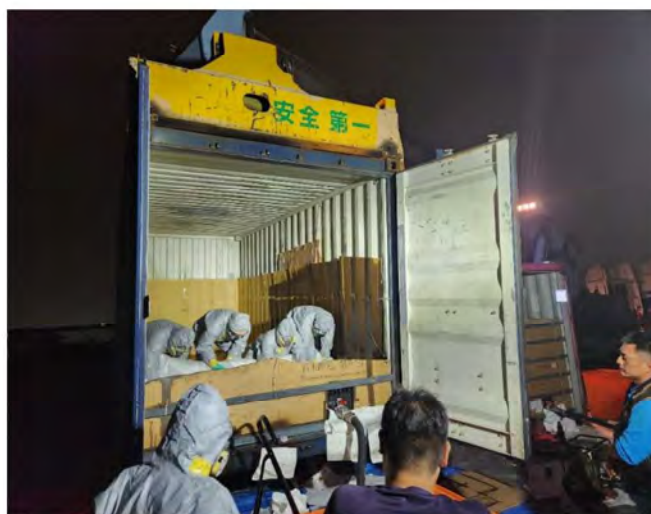
圖五、捲摺貨櫃袋進行殘液集中

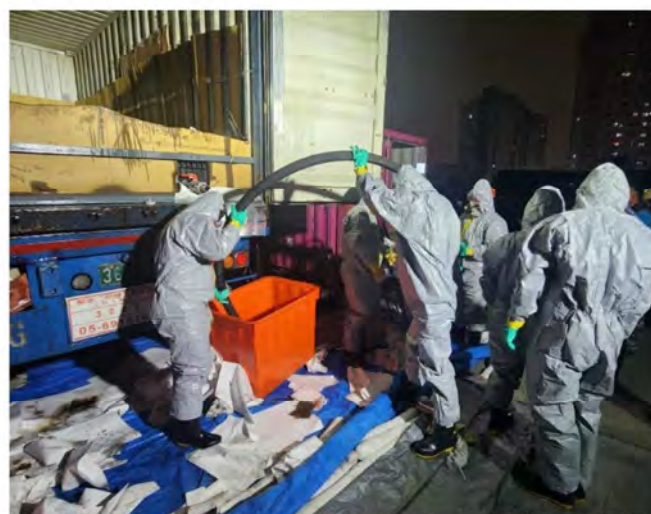
圖六、管線抬管排空

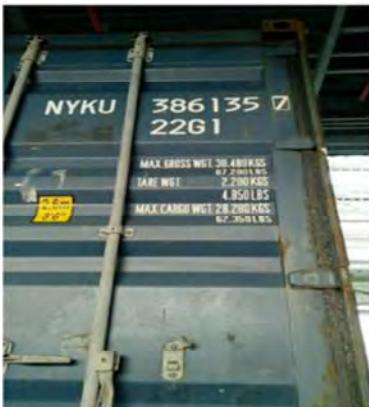
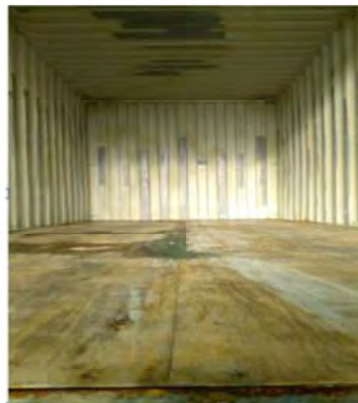
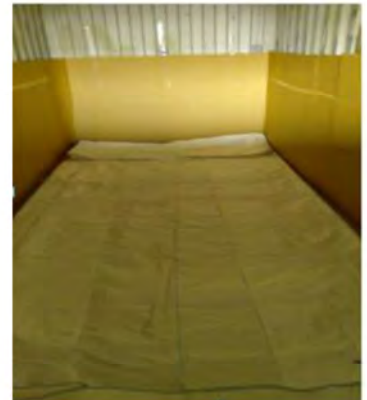
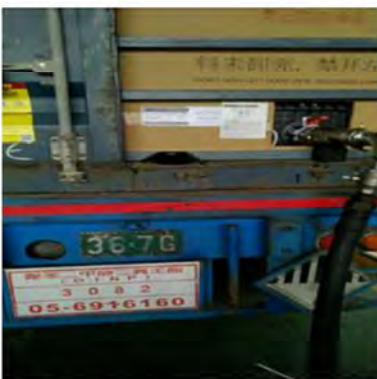
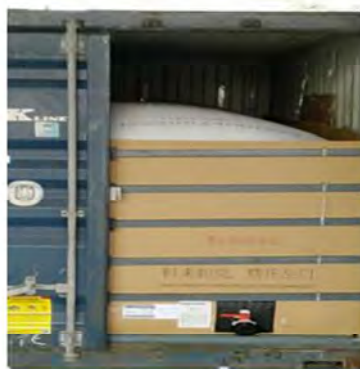
圖八、貨櫃袋灌裝 SOP

1. 確認櫃號(NYKU3861357)無誤。

2. 空櫃檢查：櫃體正常無異物。

3. 液袋鋪設完檢查：液袋平整。

4. 灌裝作業中進行巡視作業。

5. 灌裝完成檢查：貨櫃無變形、無洩漏。

項次	可能原因	分析說明	結論
1	未遵守運輸規定	經查貨櫃車當日數位行車紀錄圖，如(圖七)，行車速度平穩未有高速急煞等情形，研判非洩漏原因。	排除本項為貨櫃袋洩漏之原因
2	貨櫃袋鋪袋不平整	貨櫃鋪袋程序均依灌裝 SOP 進行作業，灌裝作業前、中、後均以 PDA 檢查拍照上傳，如(圖八)。	排除本項為貨櫃袋洩漏之原因
3	灌裝溫度未低於 60°C	灌裝流體溫度為 26°C，如(圖九)。	排除本項為貨櫃袋洩漏之原因
4	灌裝流速未低於 800L/分	灌裝流速為 499L/分，如(圖十)。	排除本項為貨櫃袋洩漏之原因
5	貨櫃袋製造品質	(1)貨櫃袋規格： 內袋四層 PE、厚度 0.125mm/層，加一層外袋 PP、厚度 165gsm(gsm 為 1 克/平方公尺) 相當於厚度為 0.56mm/層，屬國際性通用包裝材，液袋相關製造及測試須符合國際 PAS1008：2016，(附圖十一)。 (2)經查貨櫃袋供應商出廠測試報告雖符合國際 PAS1008：2016 規範，如(圖十二)，但仍發生液袋本體上部破孔洩漏。	本項可能為貨櫃袋洩漏之原因

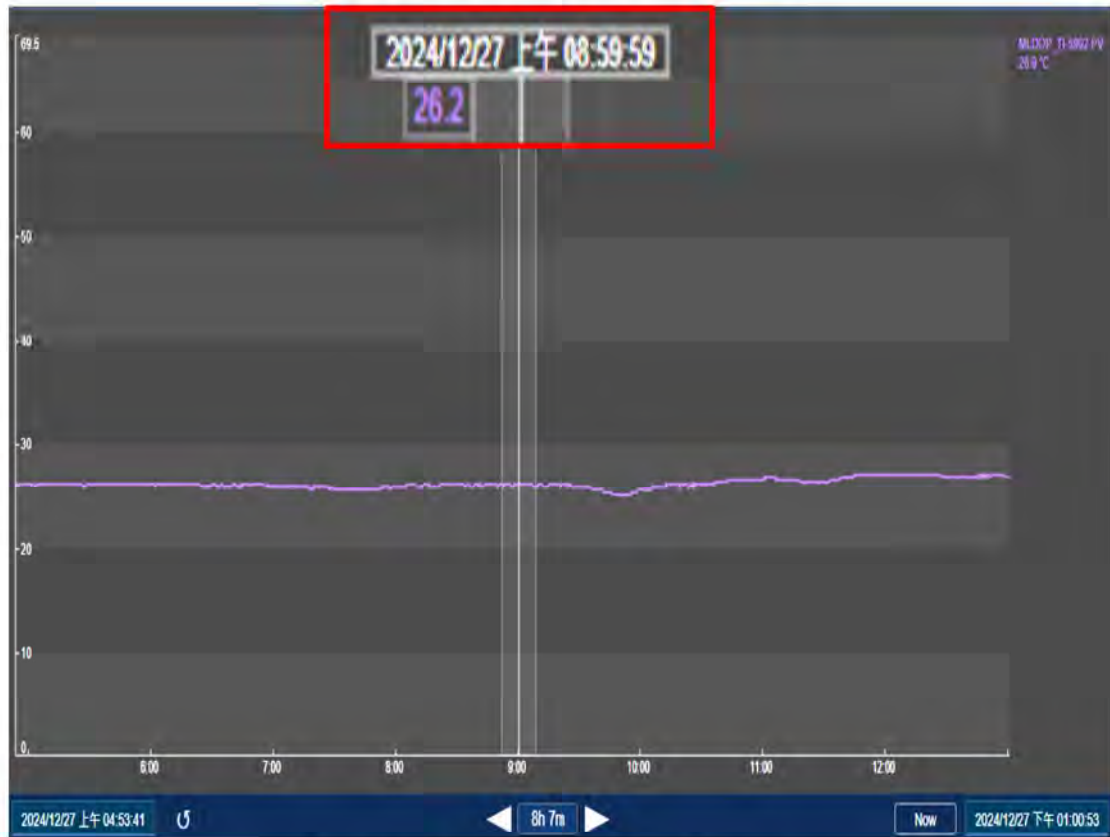
圖九、12/2709:00 灌裝流體溫度為 26°C

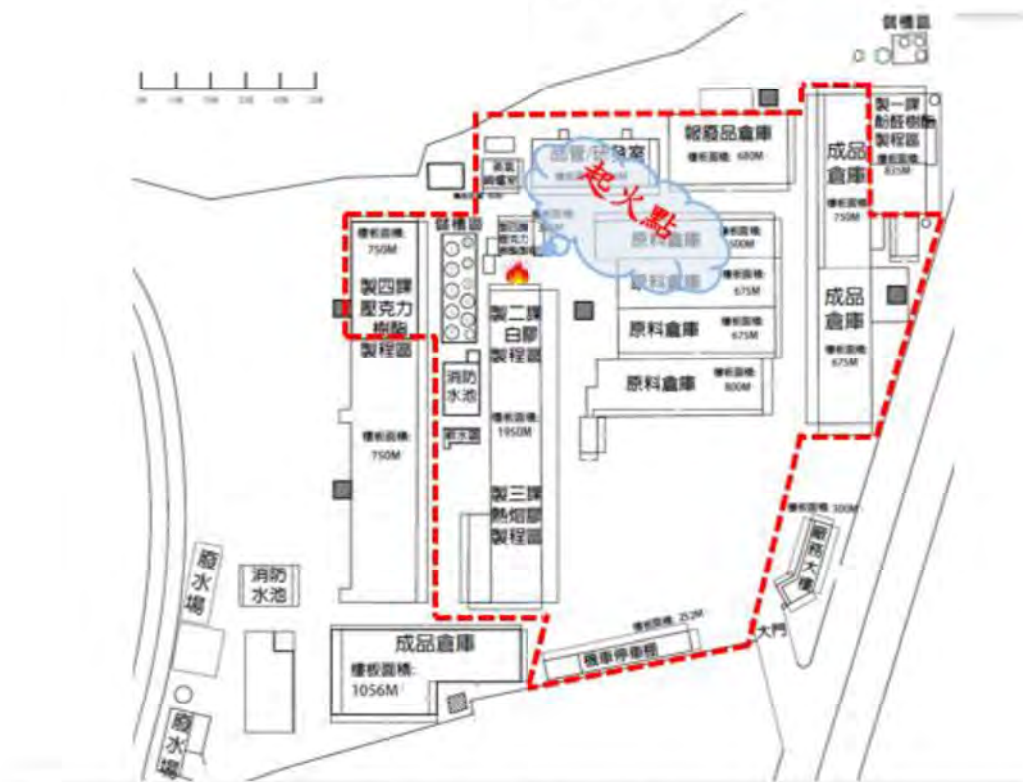
圖一、廠區平面配置圖

(五)火災面積:燃燒面積約 8000 平方公尺(如圖一)

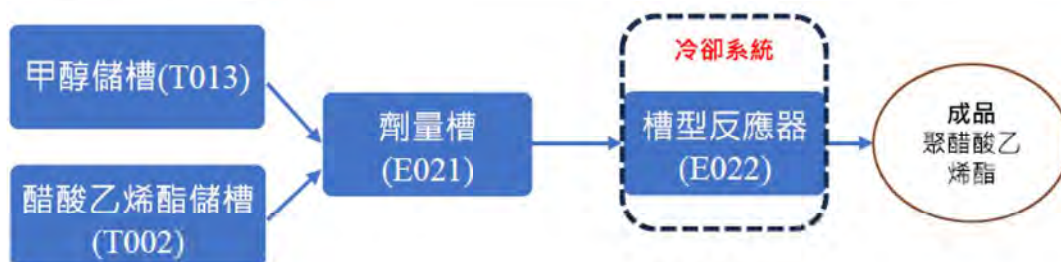
1. 於 113 年 7 月 18 日約 08 時 30 分公共危險物品一般處理場所 F 棟，日常進行聚醋酸乙烯樹酯生產反應過程時，反應階段因製程設備之冷卻系統異常失效，致使反應鍋之溫度、壓力持續上升，故而現場作業人員立即進行緊急應變處理並通報主管。

一般處理場所(F)主要製程與產品

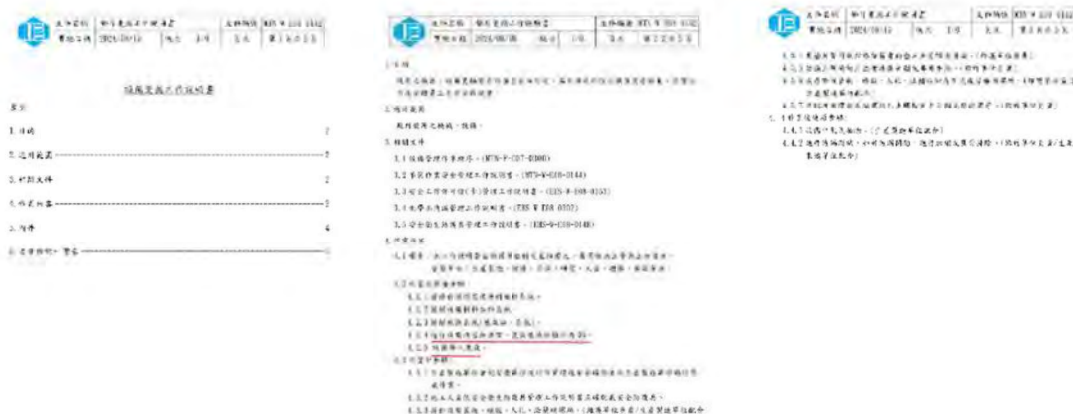
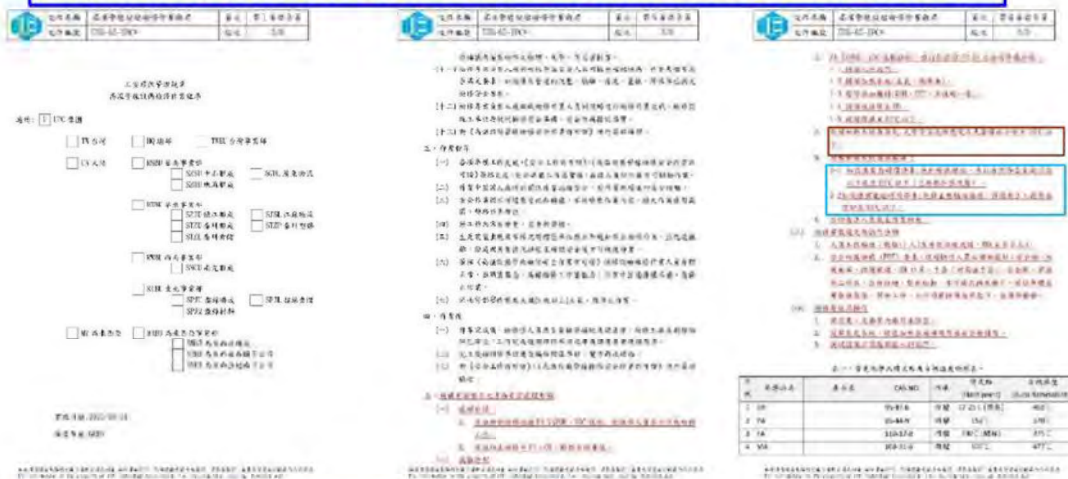
圖六、作業標準改善圖

1. MTN-W-E08-0162設備墊片工作說明書

2. EHS-05-UPC*高溫管線設備檢修作業程序

設備/管線降溫至內容物閃火點再減5°C以下之溫度或設備/管線表面溫度至60°C以下。

加熱系統為蒸氣,在夾套灌水冷卻至60°C以下。

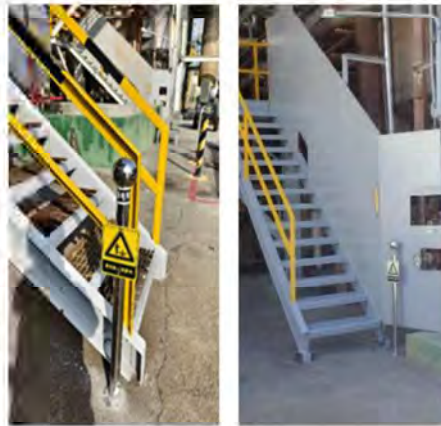
圖七、增設靜電消除設備

新設15座靜電消除樁

轄區	數量
PA製程-氧化區	2
PA製程-蒸餾區	2
PA製程-熱煤鍋爐區	1
FA製程區	1
DOP製程區	1
SP製程區	1
SP4製程區	1
UT儲槽區	1
DOP儲槽區	1
儲運-MPA灌裝區	2
儲運-原料灌充區	2

新設11條移動式接地線

轄區	數量
PA製程-氧化區	2
PA製程-蒸餾區	2
FA製程區	2
DOP製程區	2
SP製程區	2
SP4製程區	1

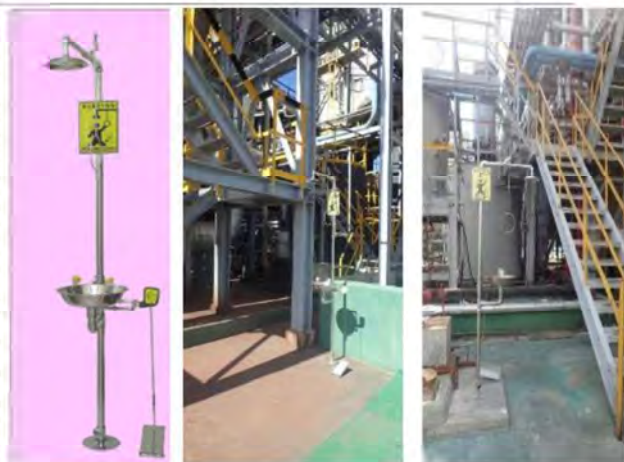
圖八、增設沖淋設備

沖淋設備(合計48座)

新設31座，更換位置1座，既設16座

轄區	樓層	數量	備註
PA製程-氧化區	1F	1	新設1座
	2F	1	新設1座
	3F	1	新設1座
PA製程-蒸餾區	1F	3	新設2座、改設2座
	2F	3	新設2座、改設1座
	3F	2	新設1座、改設1座
	4F	2	新設1座、改設1座
PA製程-熱煤鍋爐區	1F	1	新設1座
	1F	4	新設1座、原設3座(更改位置1座)
FA製程區	2F	1	新設1座
	3F	1	新設1座
	4F	2	新設1座、原設1座
	5F	1	新設1座
DOP製程區	1F	1	改設1座
	2F	2	新設1座、改設1座
	3F	1	新設1座
SP製程區	4F	1	新設1座
	5F	1	新設1座
	1F	1	新設1座
SP4製程區	2F	1	新設1座
	3F	1	新設1座
	4F	1	新設1座
	1F	1	新設1座
UT區	1F	6	新設4座、原設2座
蒸氣-化驗室	2F	1	原設1座
儲運-MPA灌裝區	1F	1	新設1座
儲運-原料灌充區	1F	1	原設1座

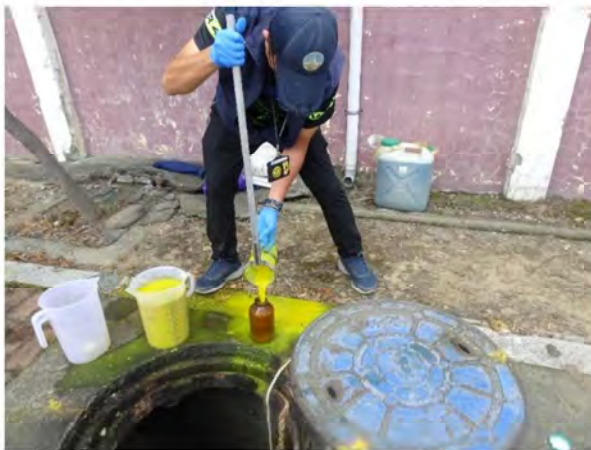
圖五、環保局水體採樣

08 時 45 分技術小組於大門口以直讀式儀器量測數據，光離子偵測器（以下簡稱 PID）測得最高 440 ppm。09 時 20 分環保局派員前往雨水排下游採集水樣送驗（圖五）。初步瞭解現場狀況後，技術小組隨即部署環境監測作業，抵達時現場風向為北風，11 時 03 分起持續於事故點上風處 30 公尺、大門口及下風處 50 公尺共三處以 PID、FID 及粒狀分析儀定時監測回報數據（圖六），另於大門口東面 100 公尺處架設 FTIR 進行連續監測。10 時 00 分於大門口採集空氣樣品 1 袋以 GC/MS 分析，測得苯 0.046 ppm、甲苯 0.055 ppm、乙苯 0.102 ppm、對-二甲苯 0.124 ppm、鄰-二甲苯 0.138 ppm、1,2,4-三甲基苯 4.0 ppm、1,3,5-三甲基苯 0.622 ppm。09 時 00 分消防局調派 2 輛重機具抵達現場協助破壞鐵皮及鋼構。

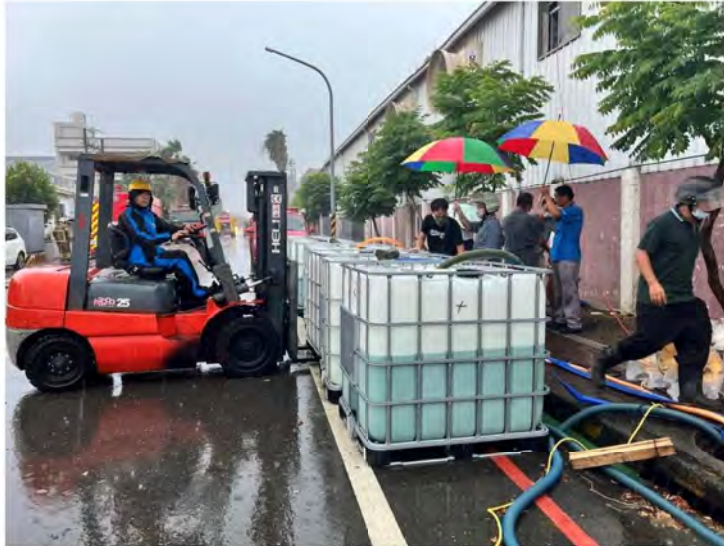
圖八、暫存容器抽除作業

18 時 45 分目視廠內除部分鐵皮悶燒外已無明火，技術小組於上風處 50 公尺、大門口及下風處 30 公尺以 PID 及 FID 量測皆為背景值，業者仍持續調派噸桶進行廢液抽除作業，並已抽取 51 桶(圖八)，抽除作業仍持續進行中。16 時 46 分與現場消防局、業者完成現況討論會議，消防局將配合怪手開挖悶燒鐵皮進行殘火處理、現場暫無技術小組協助事項，技術小組於 19 時 15 分賦歸。

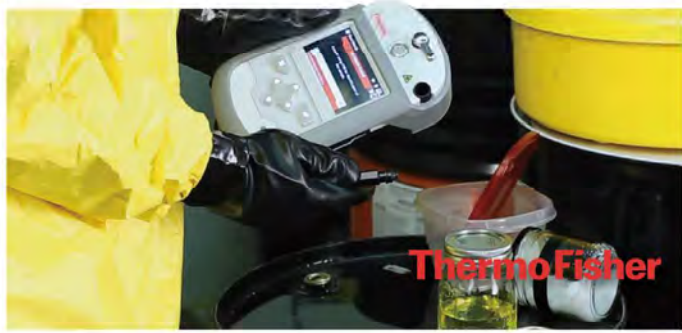
Gemini FTIR/拉曼 手持式分析儀

Metrohm 的生化機器狗系統配備了自動化的遙測技術，整合拉曼光譜儀、易燃氣體偵測儀、輻射偵測器、化學戰劑偵測器於一身的高性能高整合介面高安全性的最佳解決方案。

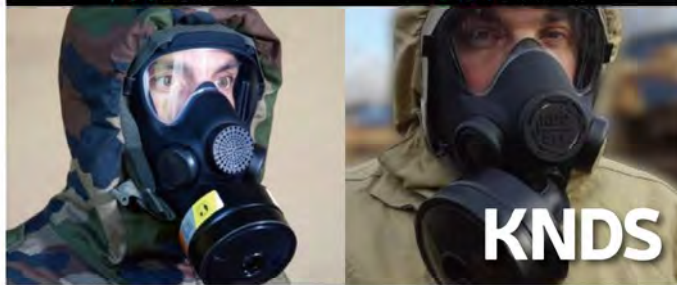
ARFA & ARFA Mk II 防毒面具

下掛式濾罐

側掛式濾罐

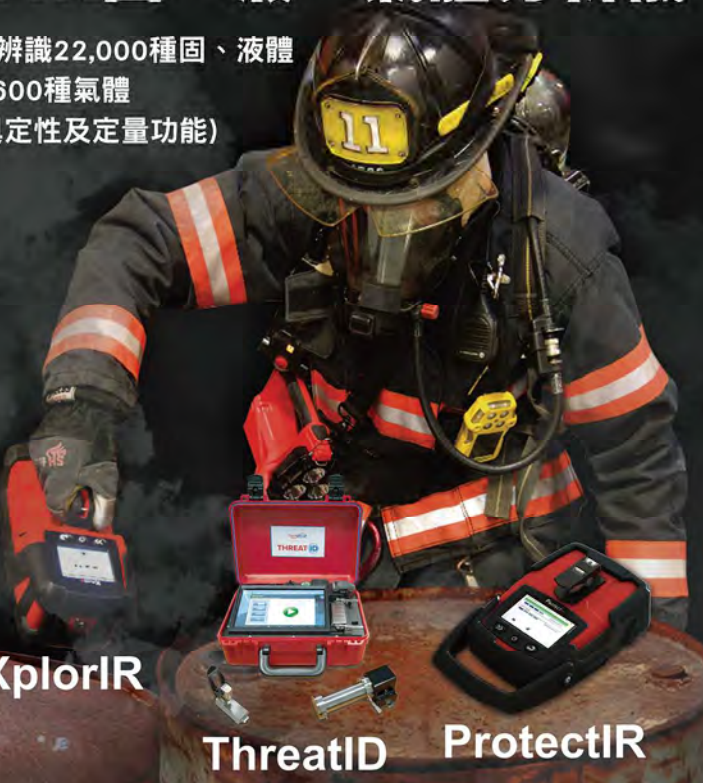
FTIR固、液、氣體分析儀

快速辨識22,000種固、液體
及5,600種氣體
(兼具定性及定量功能)

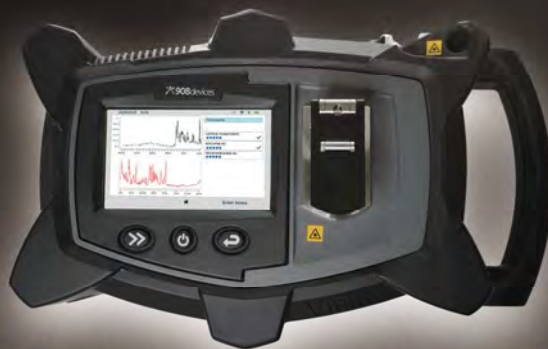
FTIR + RAMAN 固、液體分析儀

SSP智慧光譜處理，整合分析，快速辨識
39,000種固、液體

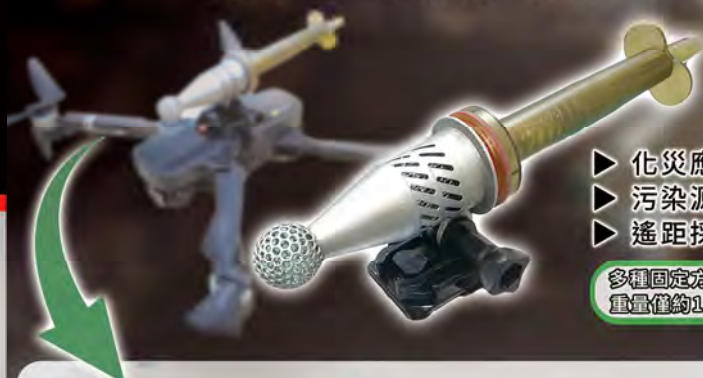
無人載具採樣器

採樣器結合無人載具 (UAV或UGV) 輕裝、
快速且多點進入現場採樣

- ▶ 化災應變
- ▶ 污染源追蹤
- ▶ 遙距採樣

多種固定方式
重量僅約110克

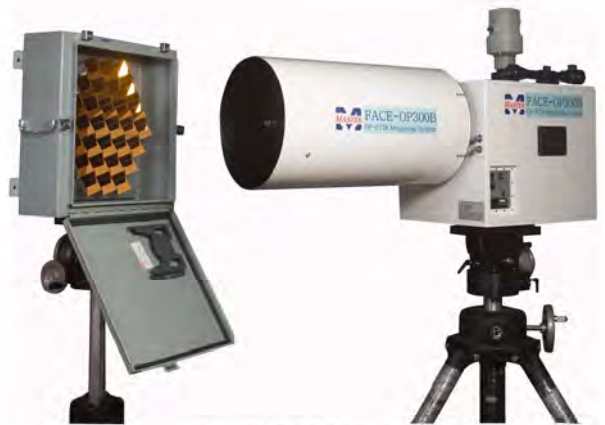
FACE-OP300B
遙測式 FT-IR 氣體分析儀

遙測式 FT-IR 氣體分析儀 — 作業環境、空氣品質、污染監測

- 使用 ABB Bomem 工業用耐候型 FTIR 分析儀主體，耐震防潮，穩定度及可靠度最高。
- 光學、另組件皆使用不會潮解材料，充分適應台灣或亞太地區高溫高濕環境。
- 使用方便，可即時同時監測多種預選之目標氣體(Target Gases)及快速輸出結果。適用於各種不同用途之氣體量測需求。
- 可規劃成為多點監測系統，以一台主機對多點反射鏡循序監測，形成有效的監測空間或監測面。
- 有效監測距離可達 500 公尺
- 具擴充性，可依需要快速改裝或轉換為抽氣式氣體分析儀系統。抽氣式分析儀，可選用 6.4 至 100 公尺長光徑或 0.5 公分至 1 公尺短光徑氣體測試腔(Gas Cell)，充分滿足數 ppb 至數百 ppm 之氣體量測需求。

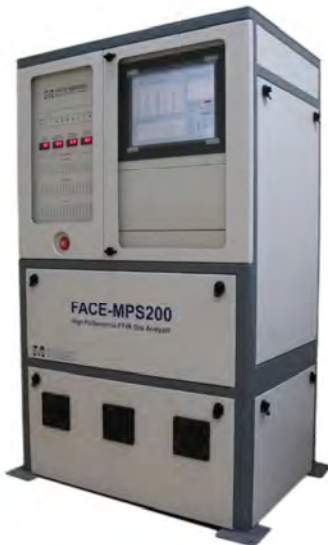
FACE-MPS200
多點抽氣式 FTIR

- 光譜儀 10 年無常態性更換耗材
- 自動分析，無須人為操作
- 多點抽氣式達 48 埠取樣點
- 光譜解析度：1.0 cm⁻¹
- 可同時分析多種成分
- 非破壞性分析，無分析耗材
- 新型 FTIR，訊號-雜訊比大幅提升
- 即時告警功能，可連線廠區內急應變系統

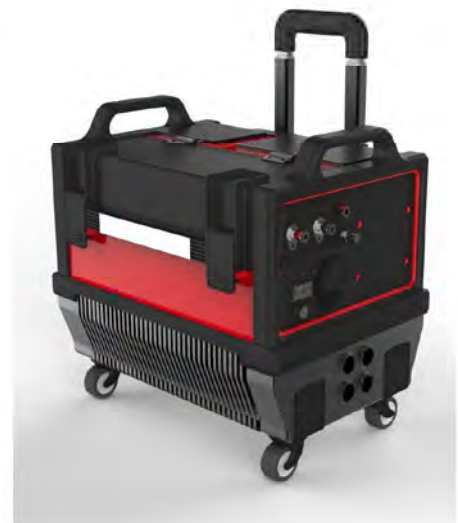
FACE-EB3400
救災式 FT-IR 氣體分析儀

救災式 FT-IR 氣體分析儀

- 小型輕量化設計，適用於快速移動檢測
- 使用 APP 控制連線，及時分析結果
- 迅速反應分析物特性與危害性質

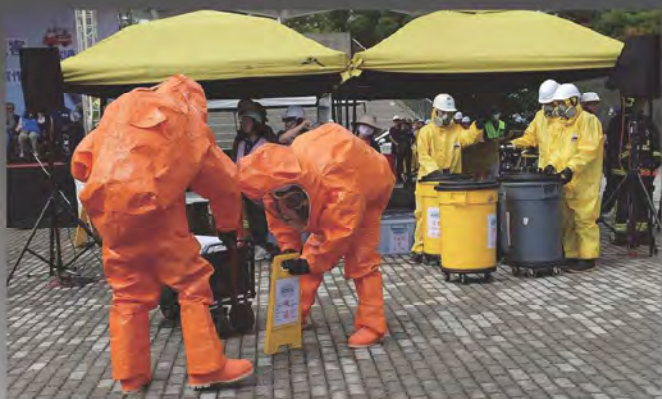
教官模擬佈置現場

教官需搬運真實容器與設備
模擬化災現場環境進行訓練前準備

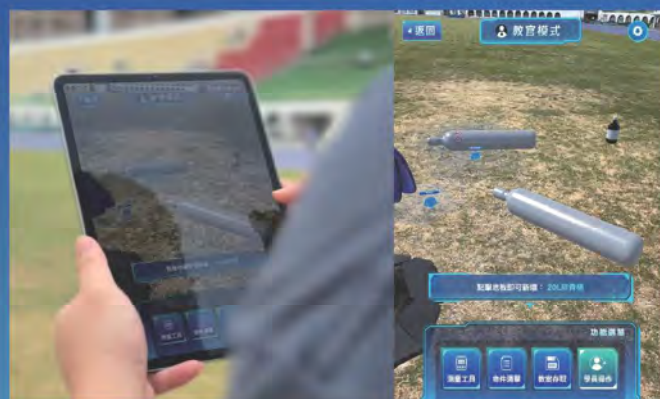
教官虛擬訓練場景編輯

運用AR技術重現化學品洩漏情境
打造逼真化災訓練環境
