2025 韌性臺灣

環境事故災害防救韌性科技國際交流

2025 年韌性臺灣-環境事故災害防救韌性科技國際交流論壇

Terrence Alger
應用研發副總裁
2025年10月29日

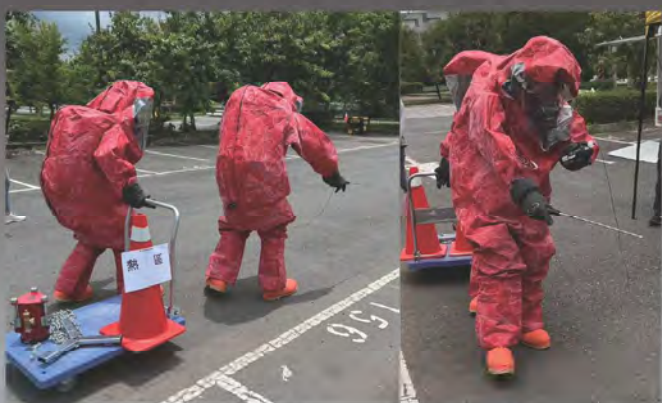
學員區域劃分偵檢訓練

學員持氣體偵測器依想像判定安全範圍
放置三角錐與告示牌完成區域劃分訓練

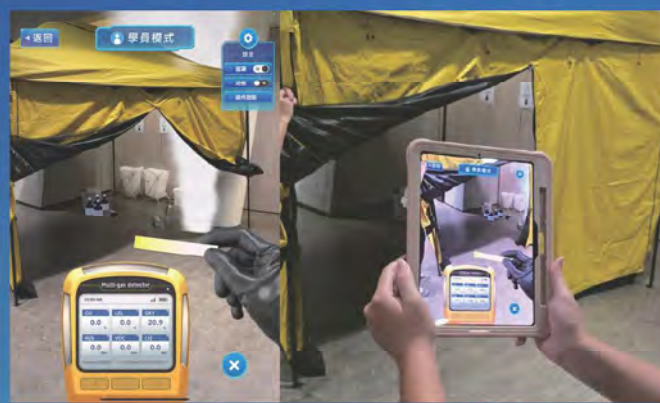
學員區域劃分偵檢訓練

學員運用虛擬感測器進行危害辨識
於真實場域中設置虛擬物件完成訓練
